PROGRAM KONSERWATORSKI
DOTYCZĄCY PRAC KONSERWATORSKO - RENOWACYJNYCH
WYPOSAŻENIA I WYSTROJU RZYMSKOKATOLICKIEGO
KOŚCIOŁA PARAFIALNEGO pw. ZNALEZIENIA KRZYŻA W
ŁAZANACH

OPRACOWAŁ:
mgr M. Chojkowski
Kraków, sierpień 2020

OPIS INWENTARYZACYJNY OBIEKTU:

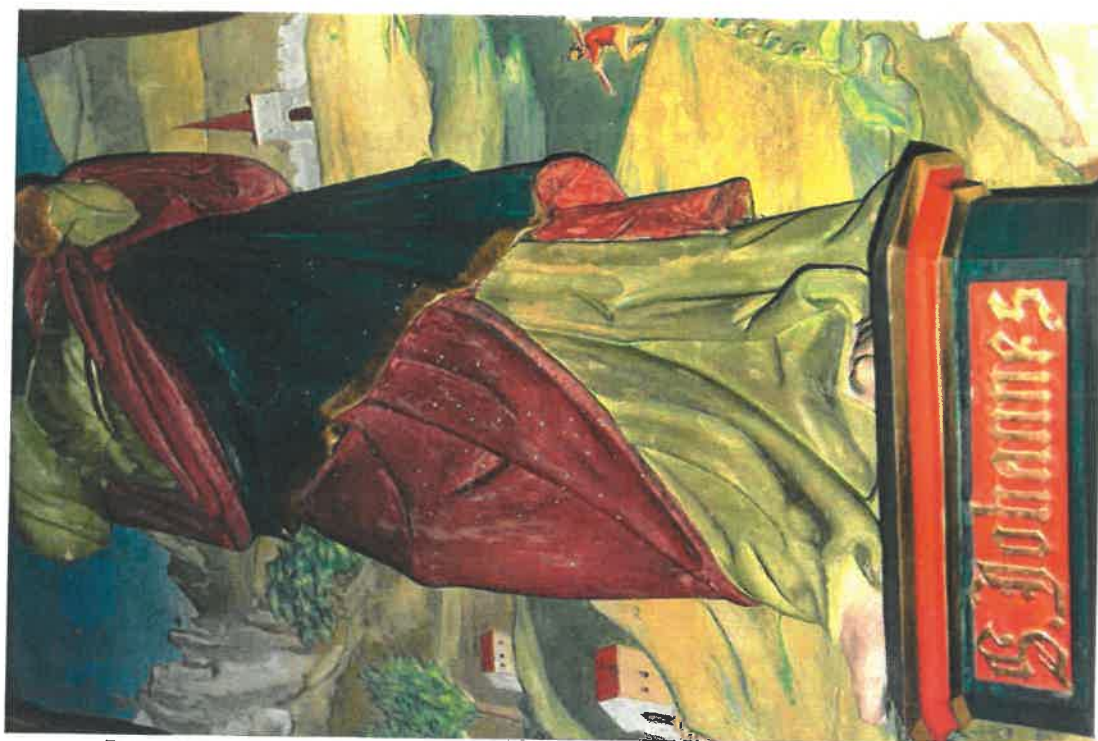
Fot. 2 kościół parafialny pw. Znalezienia Krzyża Świętego, w Łazanach. Elementy wystroju i wyposażenia wnętrza.
Ołtarz główny. Działalność drewnojadów widoczna na fragmencie sceny głównej, ołtarza.

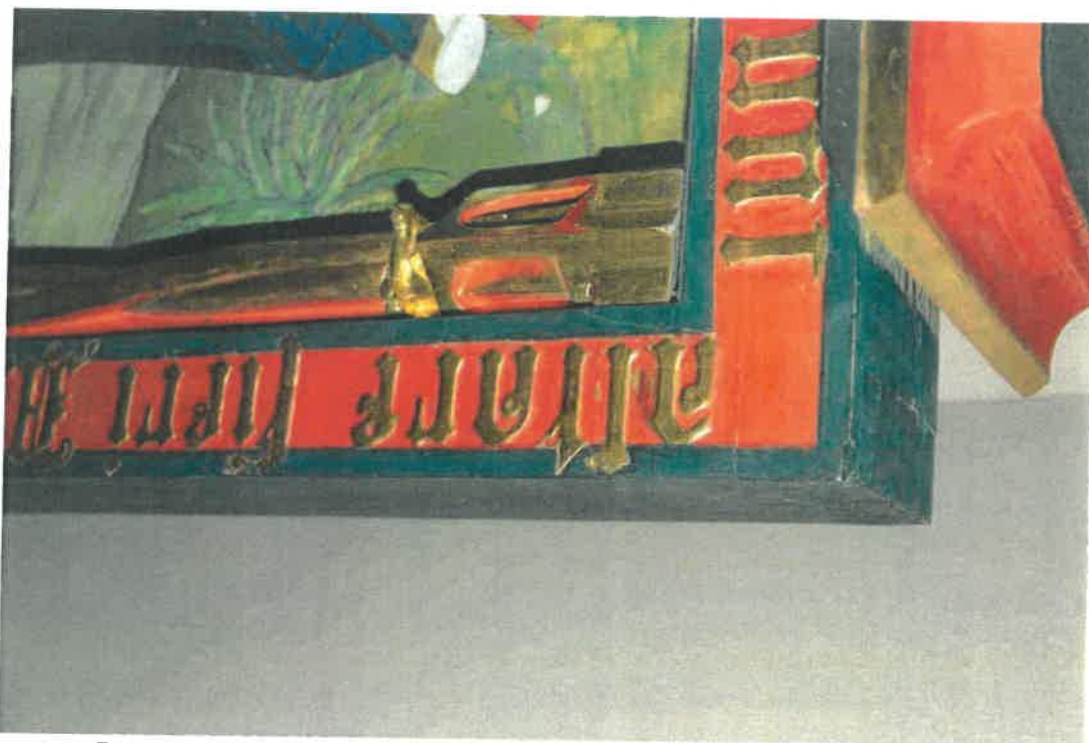
Fot. 3 kościół parafialny pw. Znalezienia Krzyża Świętego, w Łazanach. Elementy wystroju i wyposażenia wnętrza. Ołtarz główny. Dość niedbale wykonane przemalowania na fragmencie lewej strony ołtarza.

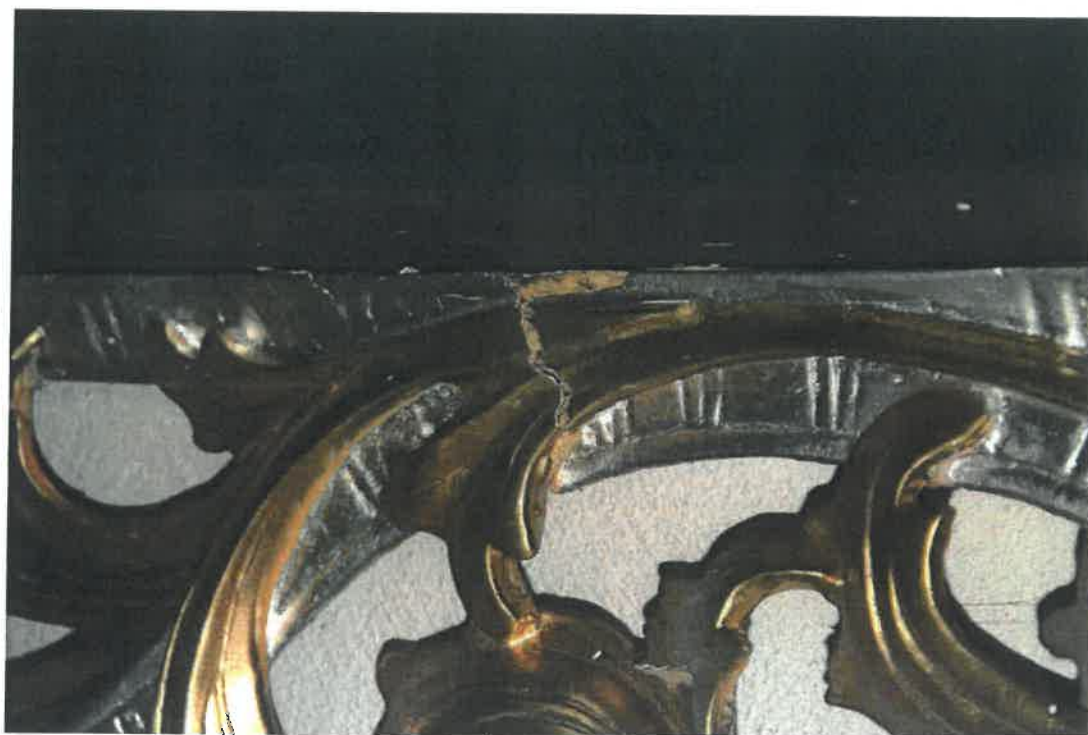
Fot. 8 kościół parafialny pw. Znalezienia Krzyża Świętego, w Łazanach. Elementy wystroju i wyposażenia wnętrza.
Lewy ołtarz boczny. Pęknięcie na fragmencie snyczerki lewego uszaka.

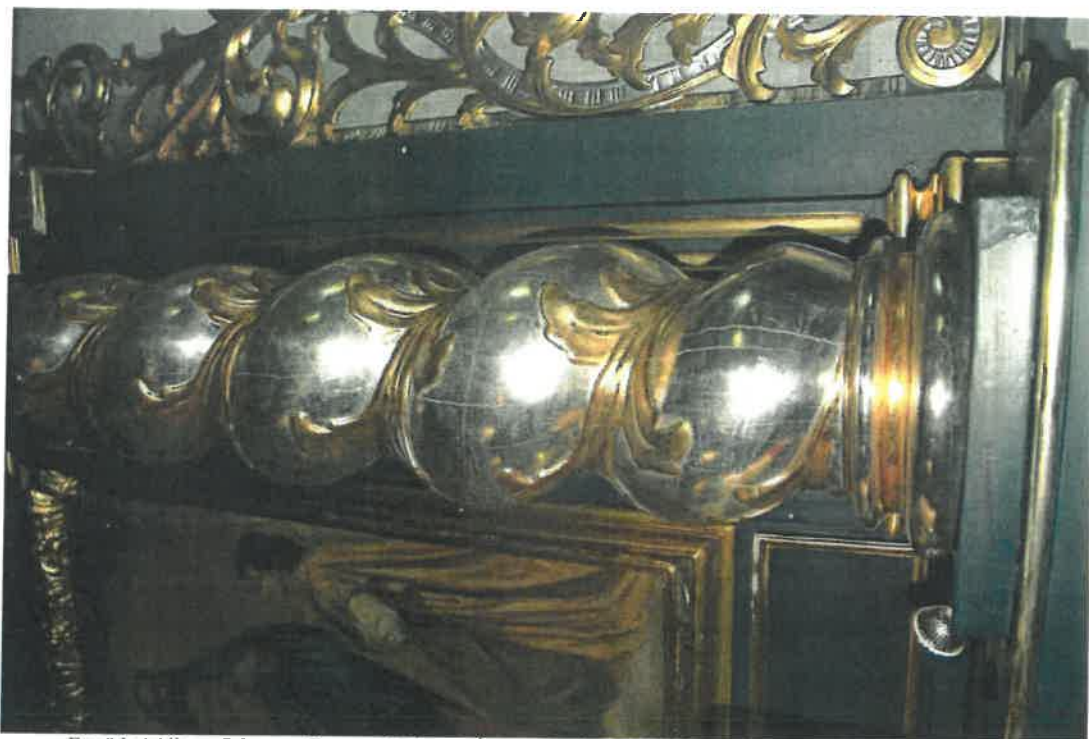
Fot. 9 kościół parafialny pw. Znalezienia Krzyża Świętego, w Łazanach. Elementy wystroju i wyposażenia wnętrza. Lewy ołtarz boczny. Spękania zapraw na srebrzonej powierzchni prawej kolumny, wynikające z rozsychnania drewna.

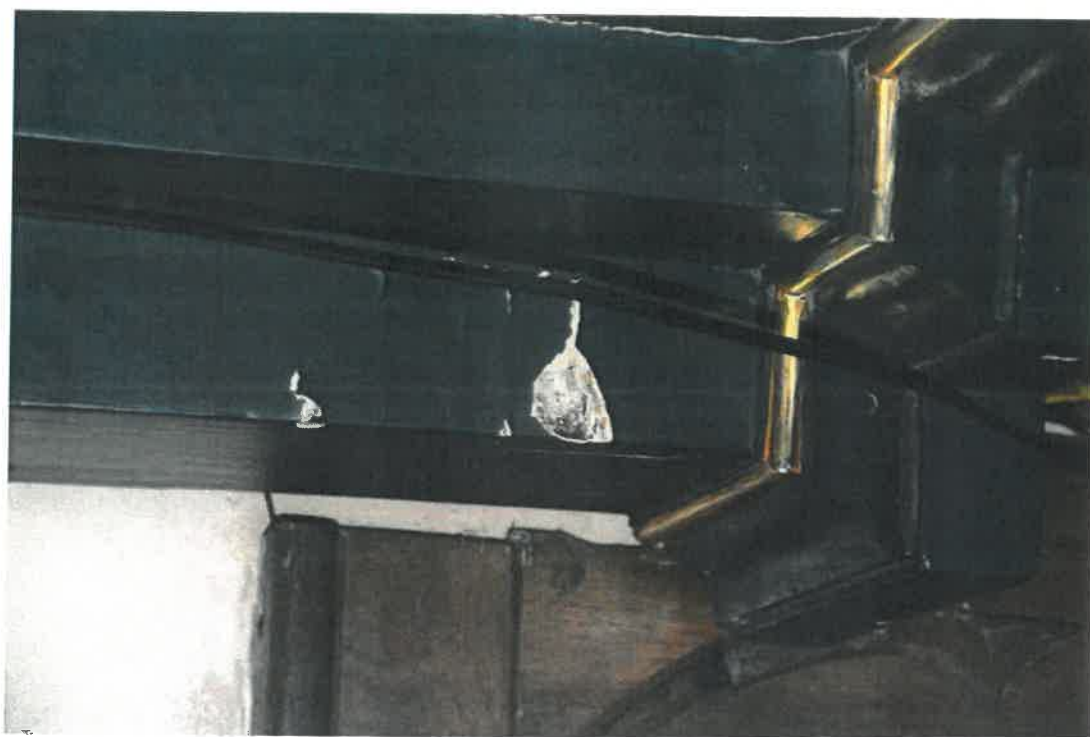
Fot. 10 kościół parafialny pw. Znalezienia Krzyża Świętego, w Łazanach. Elementy wystroju i wyposażenia wnętrza. Lewy ołtarz boczny. Uszkodzenia zaprawy na bocznej części ołtarza.

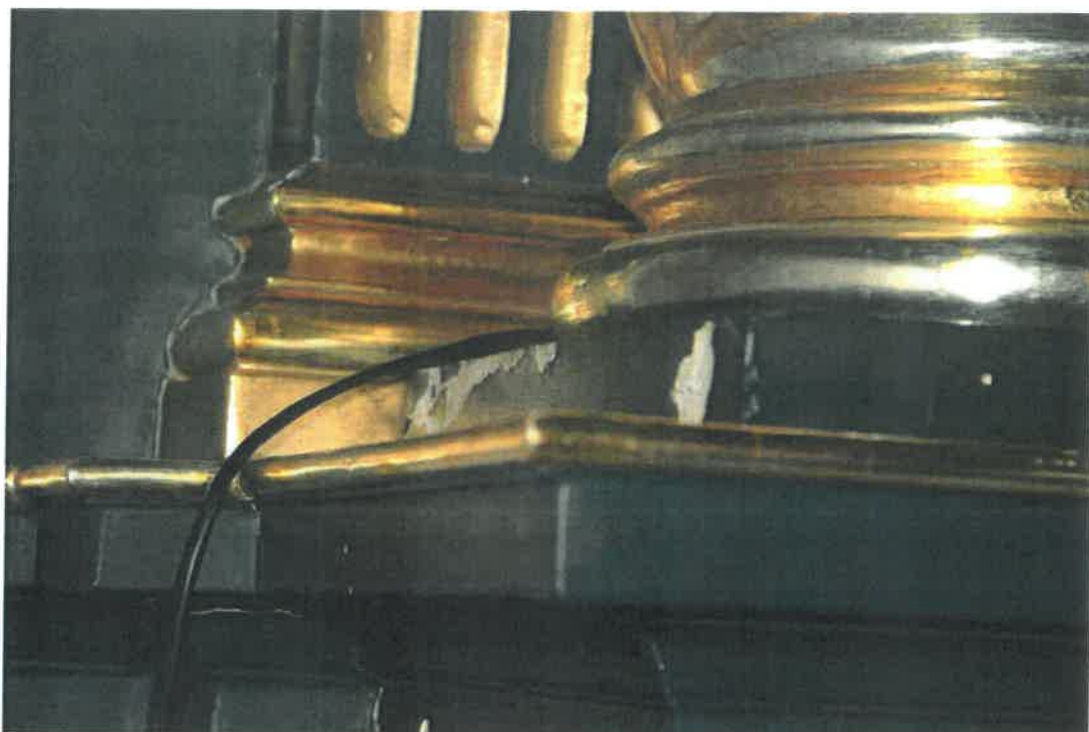
Fot. 11 kościół parafialny pw. Znalezienia Krzyża Świętego, w Łazanach. Elementy wystroju i wyposażenia wnętrza.
Lewy ołtarz boczny. Uszkodzenia warstwy zaprawy, na bazie jednej z kolumn.

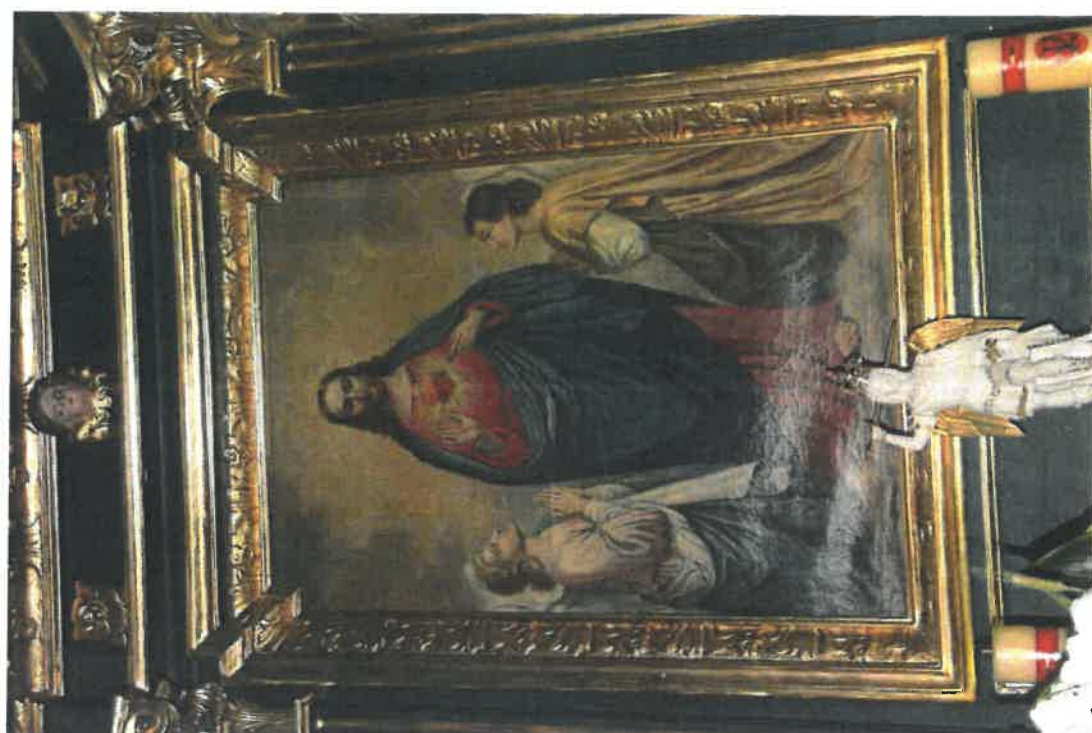
Fot. 12 kościół parafialny pw. Znalezienia Krzyża Świętego, w Łazanach. Elementy wystroju i wyposażenia wnętrza.
Lewy ołtarz boczny. Obraz środkowy z widocznymi sfałdowaniami płótna, podobrazia.

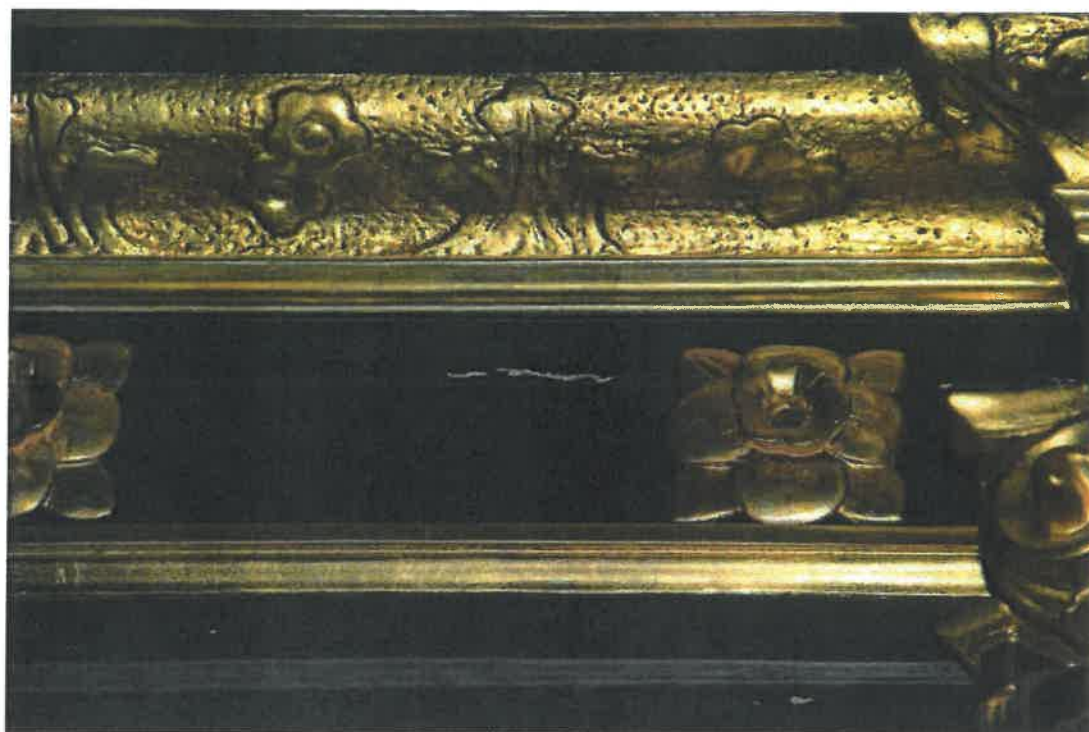
Fot. 18 kościół parafialny pw. Znalezienia Krzyża Świętego, w Łazanach. Elementy wystroju i wyposażenia wnętrza.
Prawy ołtarz boczny. Pęknięcie deski w środkowej części górnej części ołtarza.

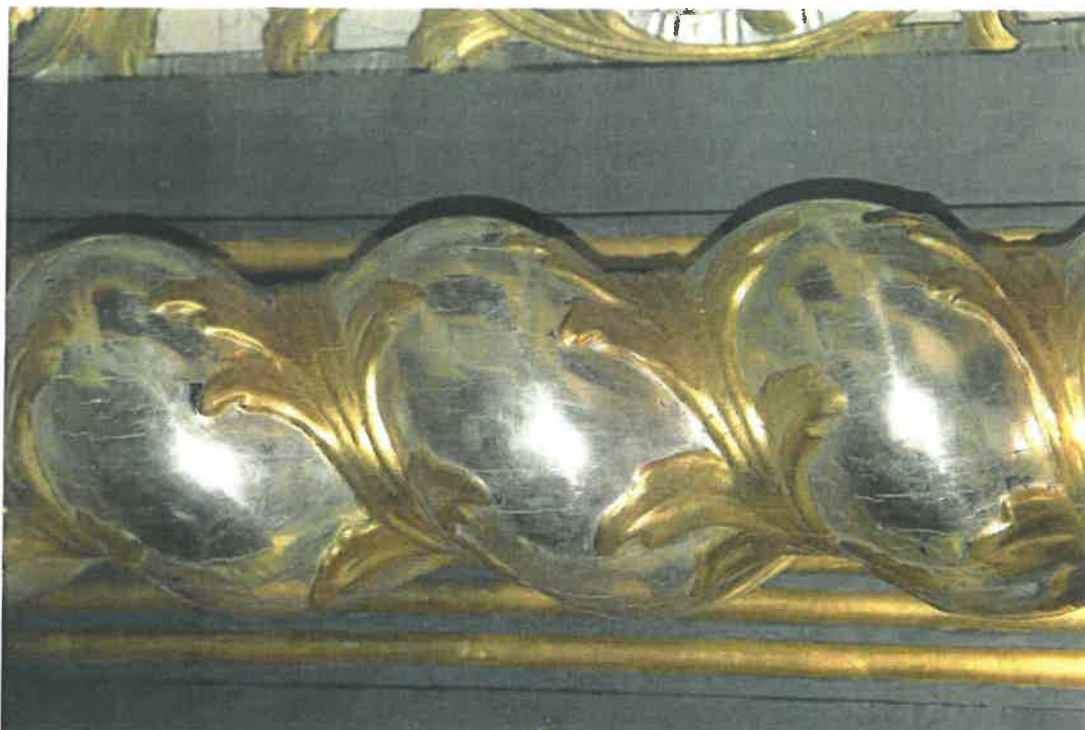
Fot. 19 kościół parafialny pw. Znalezienia Krzyża Świętego, w Łazanach. Elementy wystroju i wyposażenia wnętrza.
Prawy ołtarz boczny. Seria drobnych spękań warstwy zaprawy widoczna na jednej z kolumn.

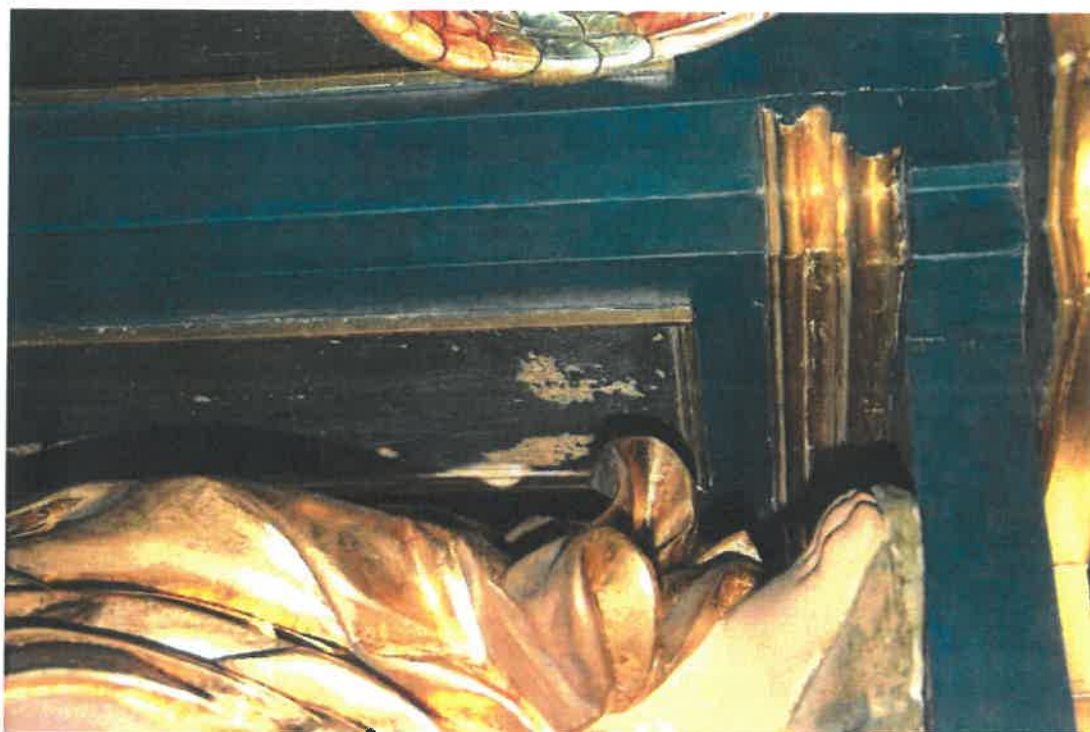
Fot. 26 kościół parafialny pw. Znalezienia Krzyża Świętego, w Łazanach. Elementy wystroju i wyposażenia wnętrza. Ołtarz kaplicy bocznej. Ubytki warszwy malarskiej widoczne na powierzchni prawej strony ołtarza.

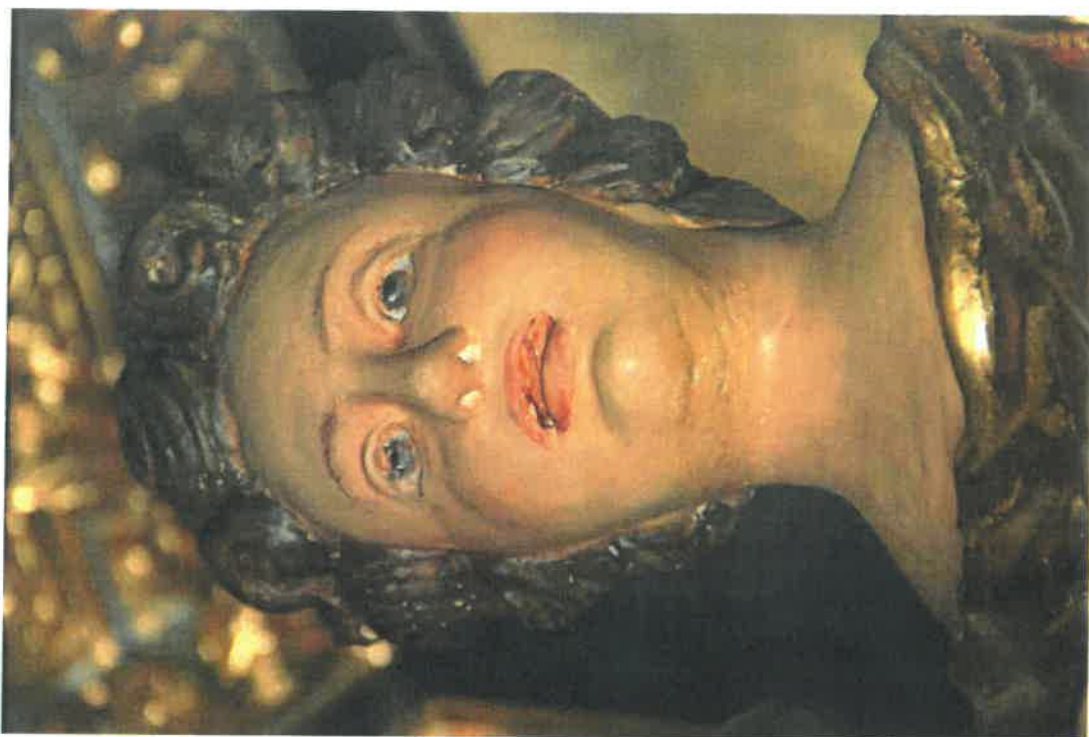
Fot. 27 kościół parafialny pw. Znalezienia Krzyża Świętego, w Łazanach. Elementy wystroju i wyposażenia wnętrza. Ołtarz kaplicy bocznej. Głowa jednego z aniołów z widocznymi niewłaściwie wykonanymi zabiegami renowacyjnymi, na powierzchni podbródka.

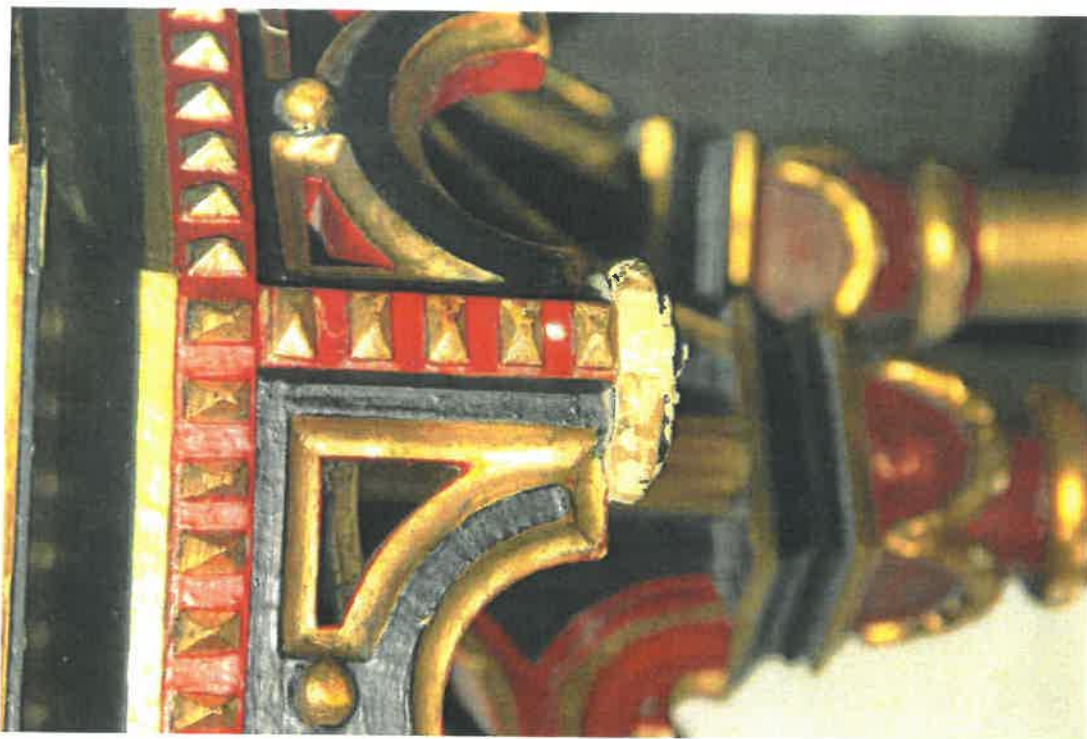
W wielu miejscach widoczna jest aktywna działalność drewnojadów, która prawdopodobnie stała się przyczyną ukruszenia wspomnianych wcześniej „sopli”. W pozostałych fragmentach tych detali, znajdują się płytkie ubytki drewna (poza zaprawą z warstwą malarską), w których wyraźnie widać rozległą działalność owadów.

Fot. 31 kościół parafialny pw. Znalezienia Krzyża Świętego, w Łazanach. Elementy wystroju i wyposażenia wnętrza. Ambona. Ubytek jednego z elementów dolnego zakończenia mównicy i powierzchniowe ubytki drewna.

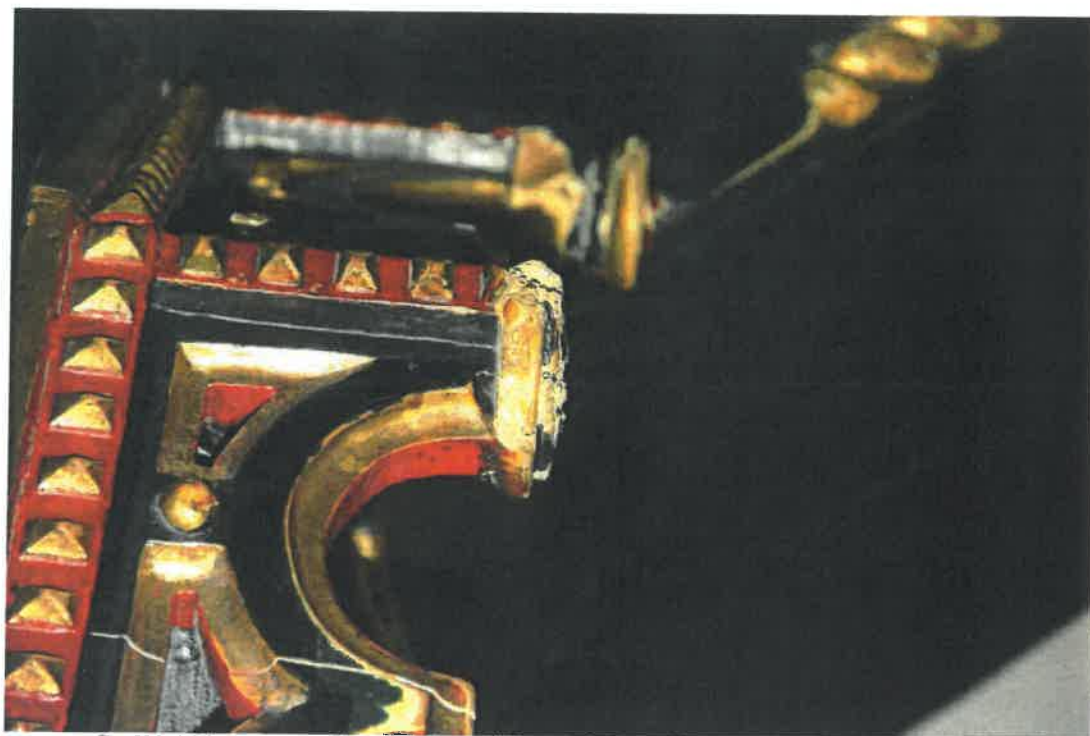
W wielu miejscach na powierzchni poszczególnych elementów poręczy schodów, jak też mównicy, widoczne są ubytki zaprawy stanowiącej podkład pod warstwę malarską i złocenia. W obrębie złoczeń, wykonanych złotą farbą (brąz), lub szlagmetalem, widoczne są liczne przetarcia i ubytki typu złuszczeń. Warstwa malarska wygląda na położoną wtórnie. Poza jej ubytkami (do warstwy zaprawy), widoczne są nierówności powierzchni wyglądające jak „zatopione” w farbie. Tego typu nierówności mogą świadczyć o nieprawidłowo wykonanych przemalowaniach („odświeżanie” powierzchni).

Fot. 32 kościół parafialny pw. Znalezienia Krzyża Świętego, w Łazanach. Elementy wystroju i wyposażenia wnętrza. Ambona. Ubytek jednego z elementów dolnego zakończenia mównicy i widoczne ubytki warstwy zaprawy.

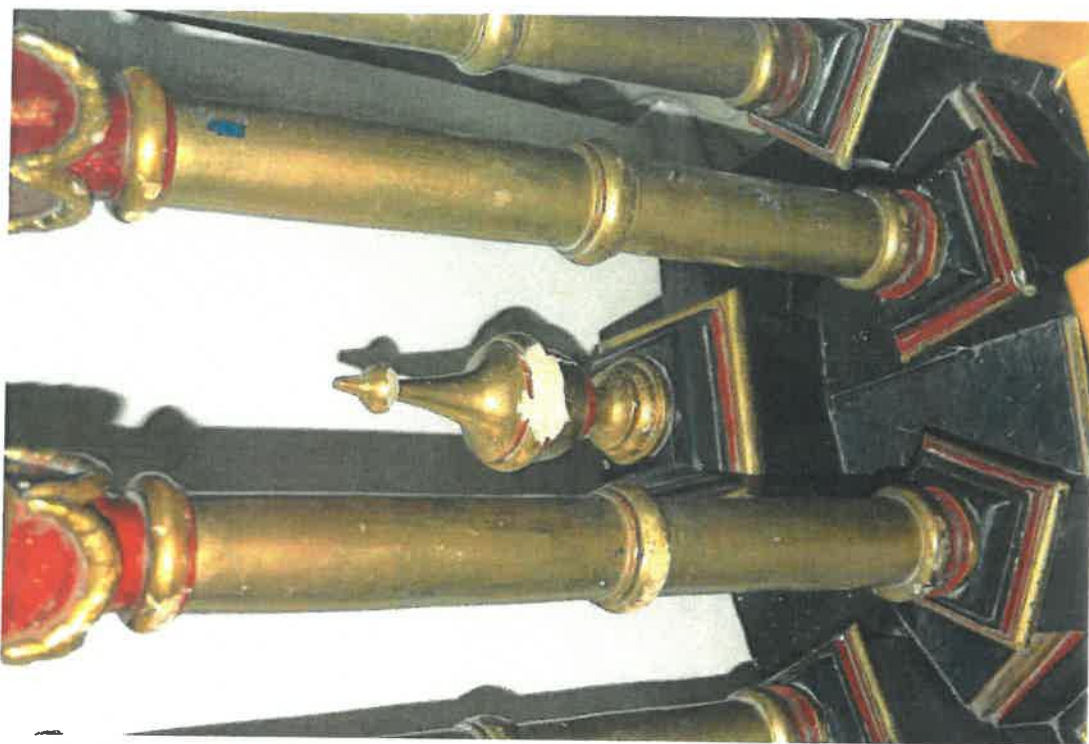
Fot. 33 kościół parafialny pw. Znalezienia Krzyża Świętego, w Łazanach. Elementy wystroju i wyposażenia wnętrza. Ambona. Duży ubytek zaprawy, na elemencie ozdobnym, podstawy mównicy.

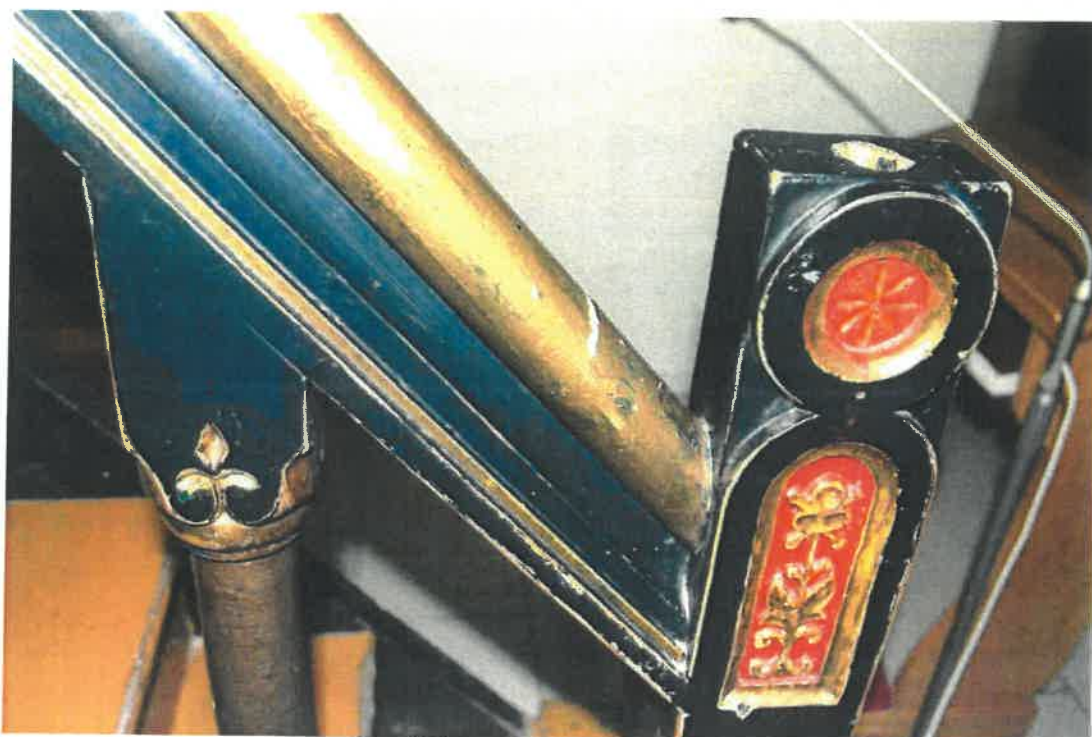
Fot. 34 kościół parafialny pw. Znalezienia Krzyża Świętego, w Łazanach. Elementy wystroju i wyposażenia wnętrza. Ambona. Drobne ubytki i przetarcia na powierzchni górnej części słupka początkowego, balustrady schodów. Widoczny brak elementu zdobniczego na górze słupka.

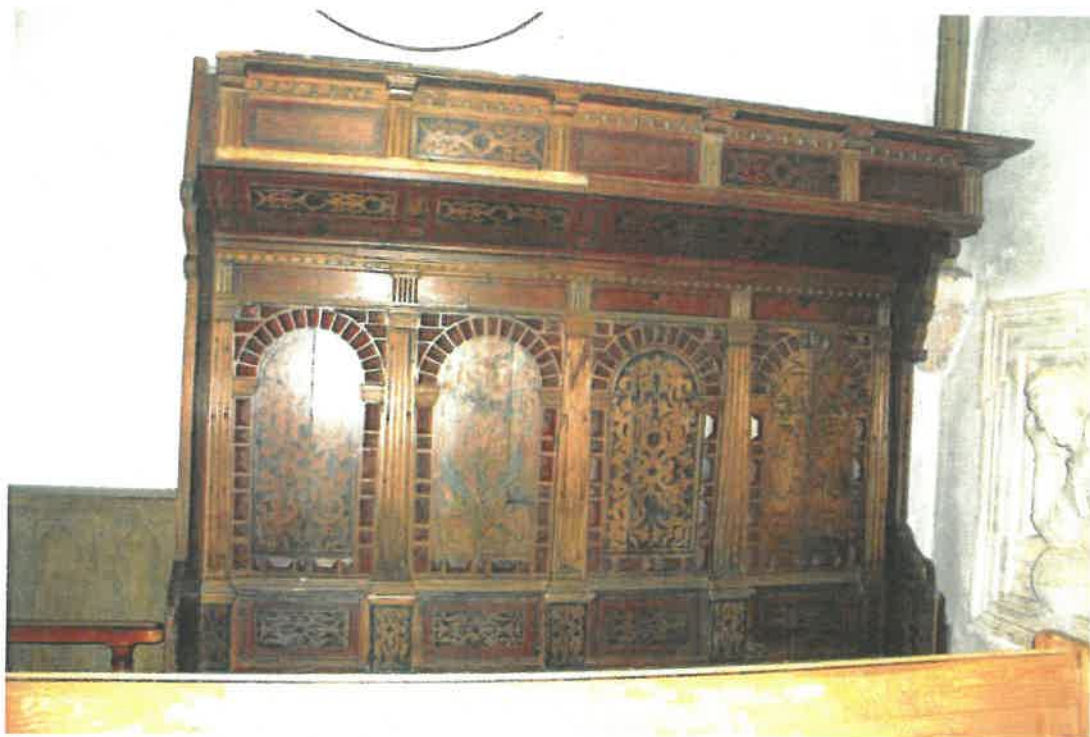
W chwili obecnej stan zachowania stalli jest zły. Drewno jest w kilku miejscach uszkodzone na znaczną głębokość. Brakuje połowy listwy gzymsowania dolnej części zwieńczenia. Uszkodzenia widoczne w obrębie stolarki, prawdopodobnie są spowodowane bardzo silnym osłabieniem drewna w wyniku intensywnej działalności

Fot. 35 kościół parafialny pw. Znalezienia Krzyża Świętego, w Łazanach. Elementy wystroju i wyposażenia wnętrza. Stalle. Widok ogólny (część górna, bez siedziska). Widoczny brak listwy po lewej stronie części górnej.

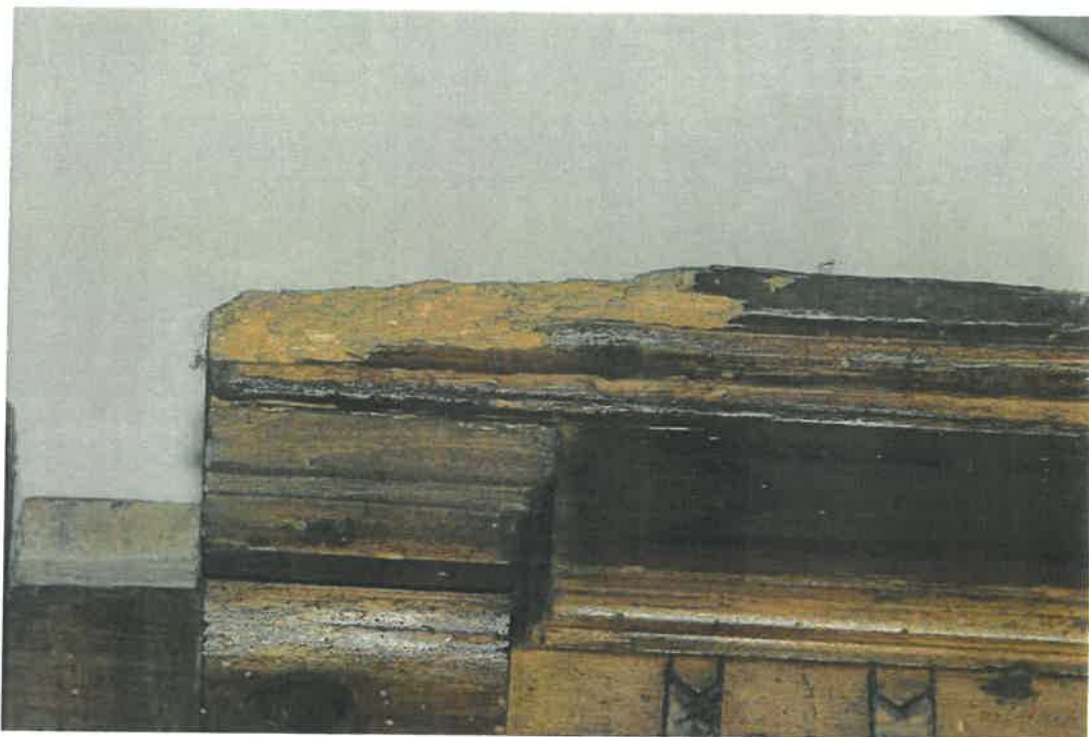
Fot. 41 kościół parafialny pw. Znalezienia Krzyża Świętego, w Łazanach. Elementy wystroju i wyposażenia wnętrza. Stalle. Uszkodzony fragment górnego gzymśowania, z widocznymi bardzo licznymi kanałami, działalności drewnojadów.

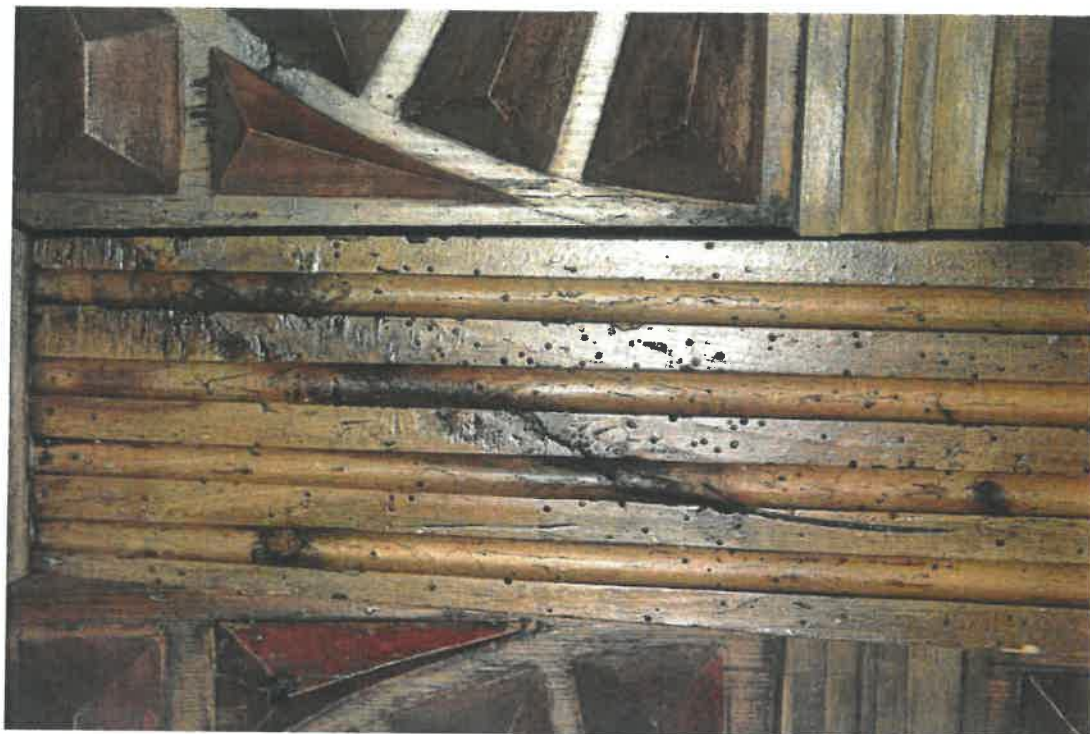
Fot. 42 kościół parafialny pw. Znalezienia Krzyża Świętego, w Łazanach. Elementy wystroju i wyposażenia wnętrza. Stalle. Silna działalność drewnojadów, widoczna na powierzchni jednego z pilastrów dzielących zaplecki.

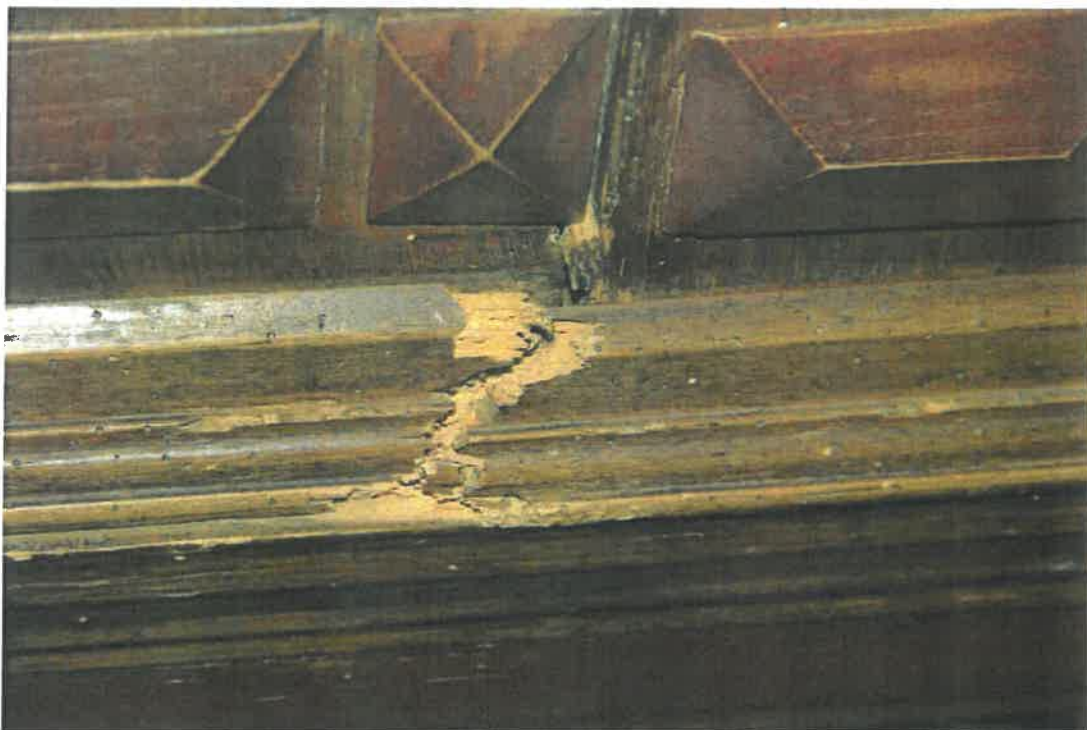
drewnojadów. Uszkodzenia są wprawdzie mechaniczne, niemniej osłabienie struktury drewna w takim stopniu, jest tak znaczące, że wystarczy przyłożenie stosunkowo niewielkiego nacisku, żeby spowodować powstanie uszkodzenia. Tego typu uszkodzenia, widoczne są w dwóch miejscach, przy czym pochodzą one prawdopodobnie z różnych okresów, o czym świadczy świeżość przełomów. Jedno widoczne jest po lewej stronie gzymsu wieńczącego stalle (jest tam więcej uszkodzeń o mniejszych rozmiarach), a drugie nowsze, w połowie długości listwy profilowanej, dolnej partii pierwszego zaplecka.

Uszkodzenie znajdujące się na listwie zaplecka, jest szerokim pęknięciem, powstałym pod wpływem nacisku. Prawdopodobnie ciężar spowodował nacisk fragmentu wyższej części zaplecka. Świadczy o tym miejsce, w którym doszło do uszkodzenia, znajdujące się podłączeniem dwóch desek zaplecka. Płycina znajdująca się powyżej listwy, składa się z dwóch desek, pomiędzy którymi znajduje się szczelina (wypełniona podczas poprzednich zabiegów konserwatorskich), otoczona dekoracją z fasetowanych kostek. Obok łączenia desek znajdują się dwie kostki, które są nieco przesunięte w pionie, względem siebie. Wysokość przesunięcia kostek pokrywa się z wysokością przesunięcia w poniższym pęknięciu, co potwierdza genezę jego pochodzenia. Opisane uszkodzenie i jego przyczyny, świadczy o możliwym braku stabilności konstrukcji, co z kolei biorąc pod uwagę osłabienie struktury drewna przez owady, może stanowić zagrożenie dla całości obiektu.

Fot. 43 kościół parafialny pw. Znalezienia Krzyża Świętego, w Łazanach. Elementy wystroju i wyposażenia wnętrza. Stalle. Pęknięcie dolnej listwy gzymsowania pierwszego zaplecka, spowodowane bardzo silną działalnością owadów.

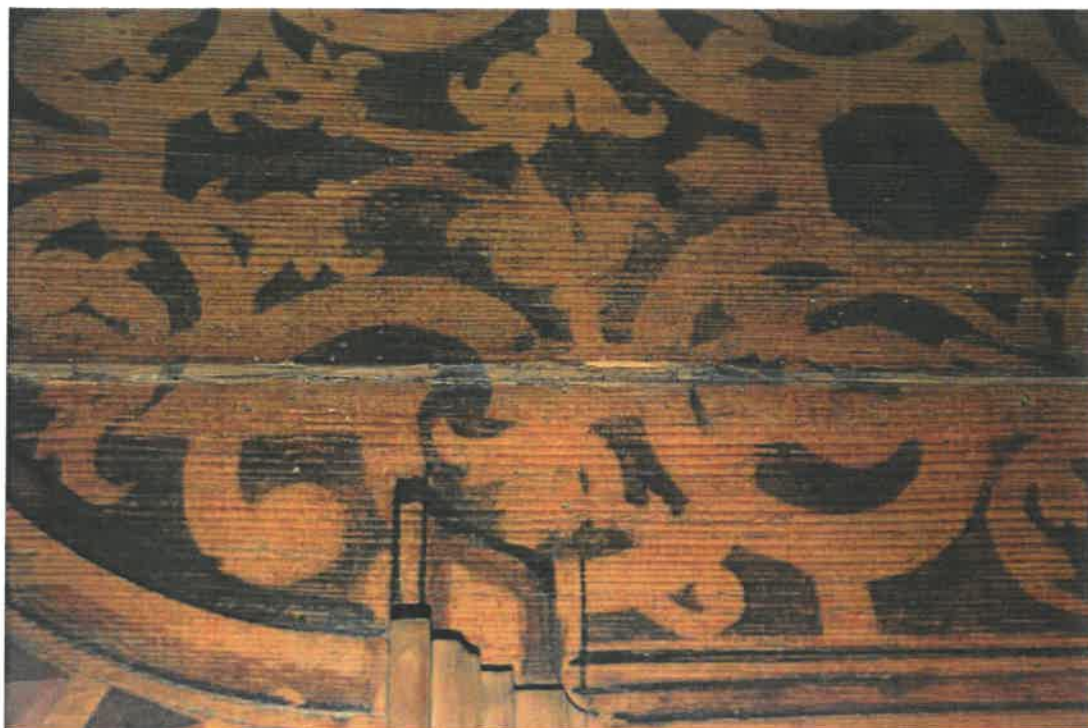
Fot. 44 kościół parafialny pw. Znalezienia Krzyża Świętego, w Łazanach. Elementy wystroju i wyposażenia wnętrza. Stalle. Uzupelnienie szczeliny zaplecka i scalenie kolorystyczne ornamentu, pochodzące z poprzedniej konserwacji.

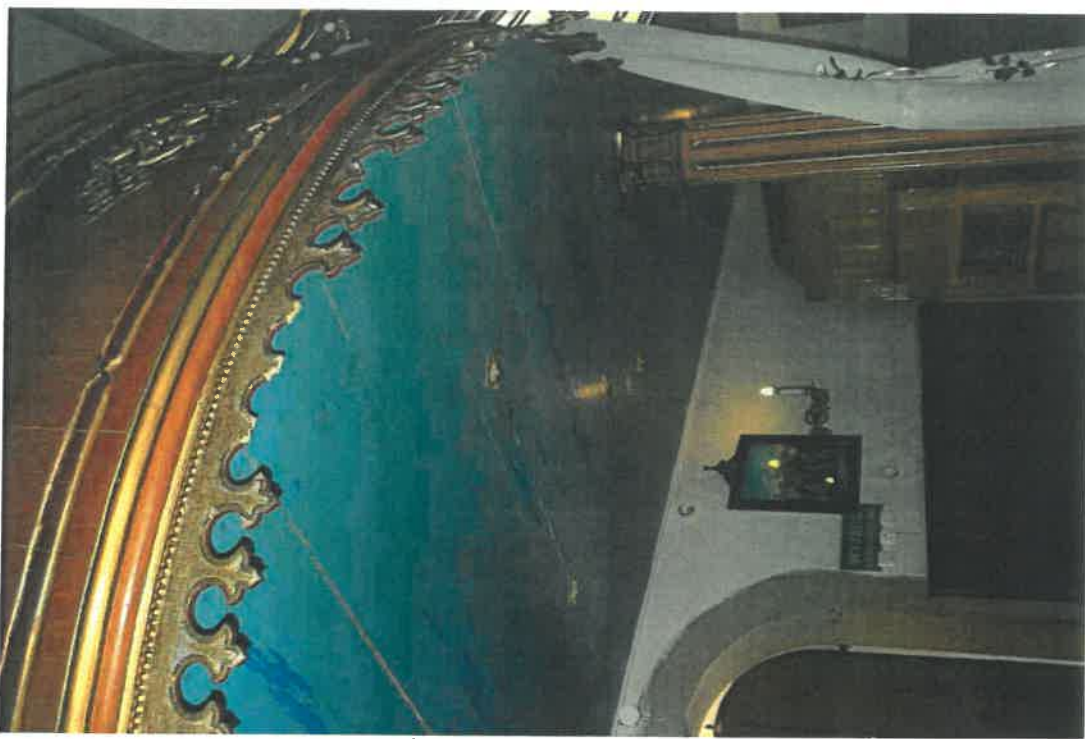
Stwierdzono obecność bardzo silnej działalności drewnojadów, która w sposób spektakularny przejawia się w postaci ubytków snycerki. W dolnej partii środkowej części parapetu, chóru brakuje co najmniej ośmiu tzw. frędzli z dekoracyjnej deski stanowiącej wykończenie dolnej krawędzi. Problem polega na tym, iż zostały one w tak znaczącym stopniu zaatakowane przez drewnojady, że całkowicie utraciły spójność materiału (drewna) i odpadły pod własnym ciężarem.

Fot. 47 kościół parafialny pw. Znalezienia Krzyża Świętego, w Łazanach. Elementy wystroju i wyposażenia wnętrza. Chór muzyczny. Ubytki ornamentu frędzlowego, spowodowane działalnością drewnojadów oraz zluszczonej się farba wtórnej warstwy, widoczna na podniebiu podestu.

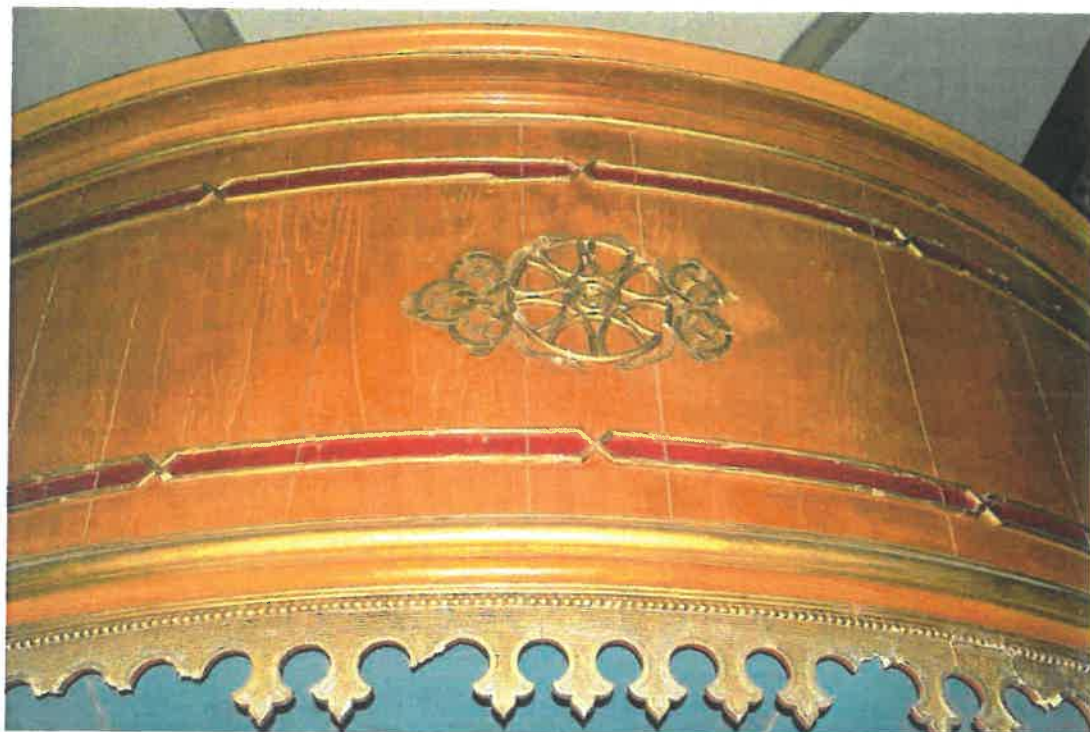
Poza wspomnianymi ubytkami snycerki, na frontowej stronie parapetu, widoczne są liczne różnych rozmiarów uszkodzenia dekoracji wraz z brakiem niektórych elementów snycerki. Przyczyna powstania tych ubytków nie jest jednoznaczna, gdyż brak bezpośredniego dostępu uniemożliwia jej określenie. Możliwym jest, że przyczyna również tkwi w działalności drewnojadów.

Fot. 48 kościół parafialny pw. Znalezienia Krzyża Świętego, w Łazanach. Elementy wystroju i wyposażenia wnętrza. Liczne drobne ubytki widoczne na dekoracji snycerskiej, środkowej części parapetu chóru.

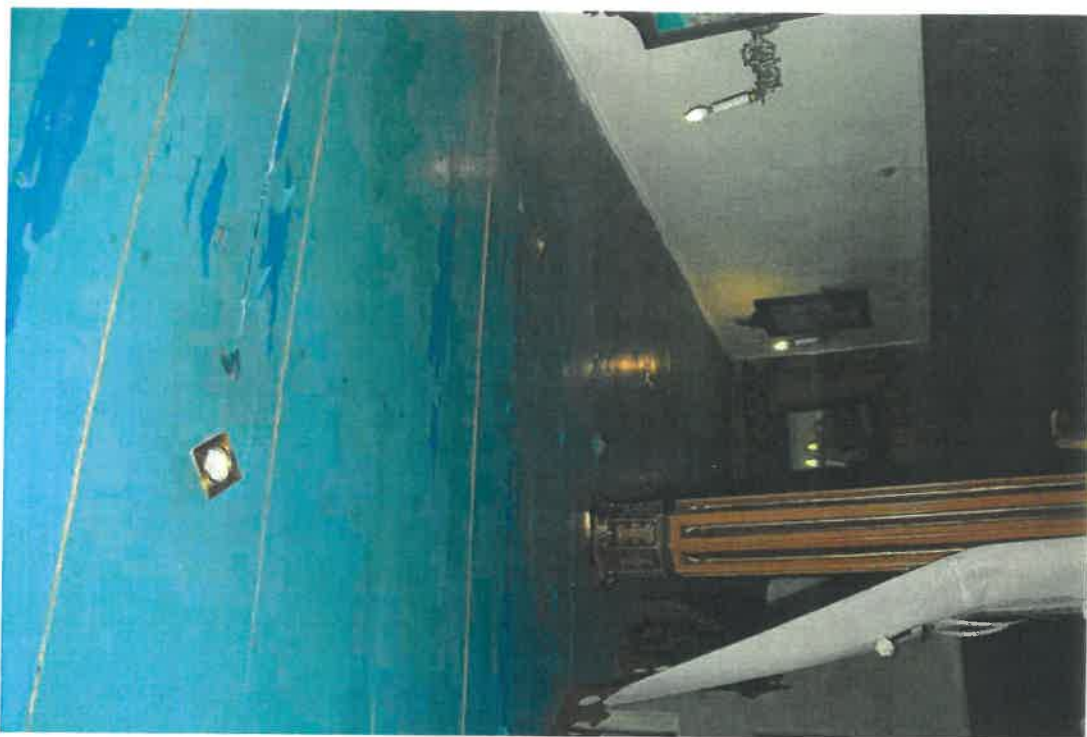
W przypadku spodniej strony podłogi chóru, sytuacja jest nieco inna. deski uległy rozeschnięciu, co powoduje niewielkie pęknięcia, a związana z tym praca, jest prawdopodobnie jedną z głównych przyczyn złuszczenia się wierzchniej (wtórnej) warstwy lakieru, co widoczne jest na całej powierzchni podniebia chóru.

Fot. 49 kościół parafialny pw. Znalezienia Krzyża Świętego, w Łazanach. Elementy wystroju i wyposażenia wnętrza. Chór muzyczny. Złuszczenia warstwy wtórnej i widoczna pierwotna (?), monochromia, na powierzchni podniebia podestu.

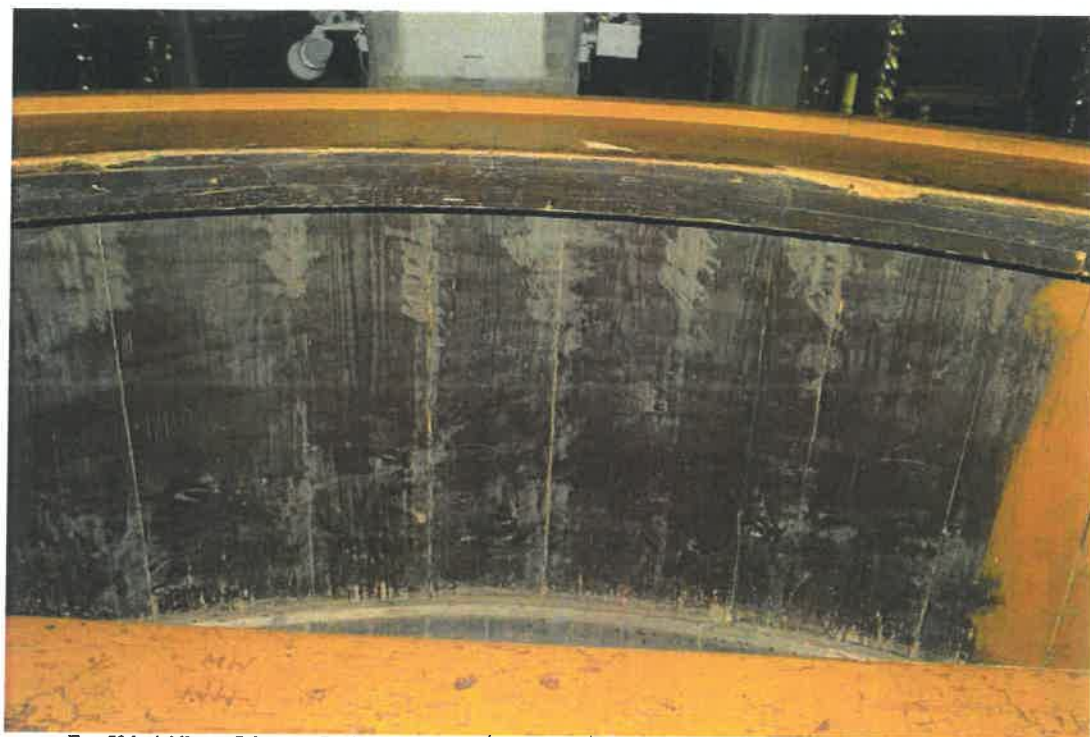
Fot. 50 kościół parafialny pw. Znalezienia Krzyża Świętego, w Łazanach. Elementy wystroju i wyposażenia wnętrza. Chór muzyczny. Deski środkowej części parapetu, widoczne od odwrotia, ze śladami bardzo silnej działalności drewnojadów.

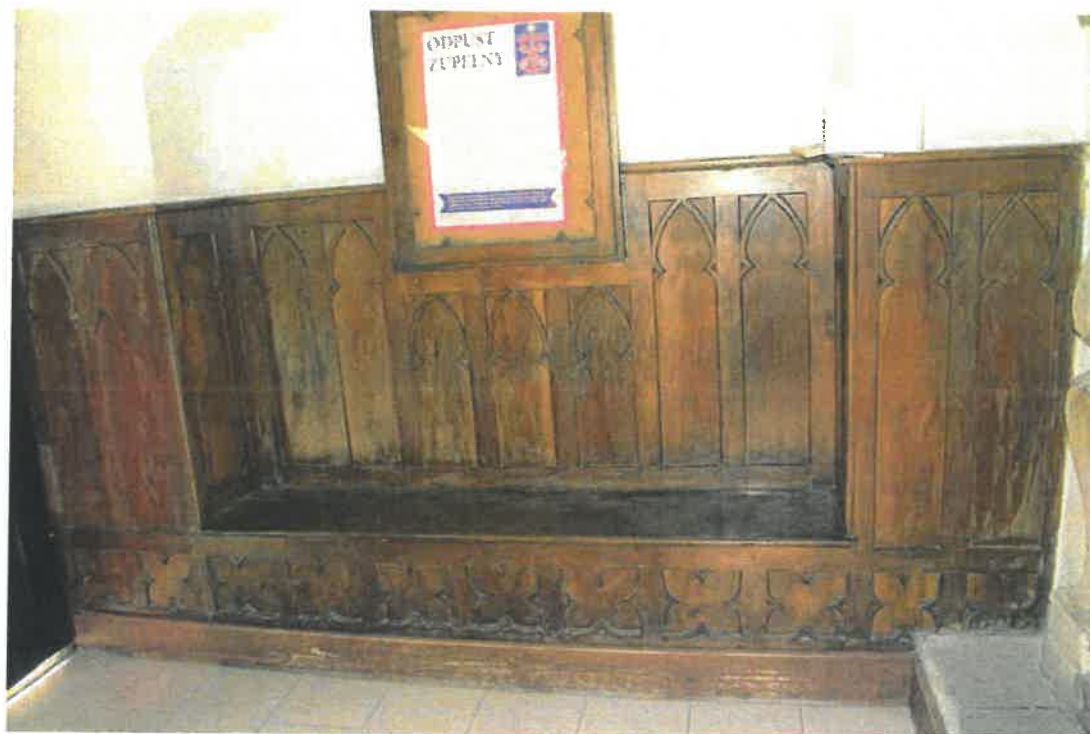
Fot. 70 kościół parafialny pw. Znalezienia Krzyża Świętego, w Łazanach. Elementy wystroju i wyposażenia wnętrza. Siedzisko na ścianie kruchty wejścia bocznego, do kościoła. Widoczne silne uszkodzenia warstwy lakierowej i wierzchnie drewna.
