PROGRAM KONSERWATORSKI
DOTYCZĄCY PRAC KONSERWATORSKO - RENOWACYJNYCH
WYPOSAŻENIA I WYSTROJU RZYMSKOKATOLICKIEGO
KOŚCIOŁA PARAFIALNEGO pw. ZNALEZIENIA KRZYŻA W
ŁAZANACH

OPRACOWAŁ:
mgr M. Chojkowski
Kraków, sierpień 2020

OPIS INWENTARYZACYJNY OBIEKTU:

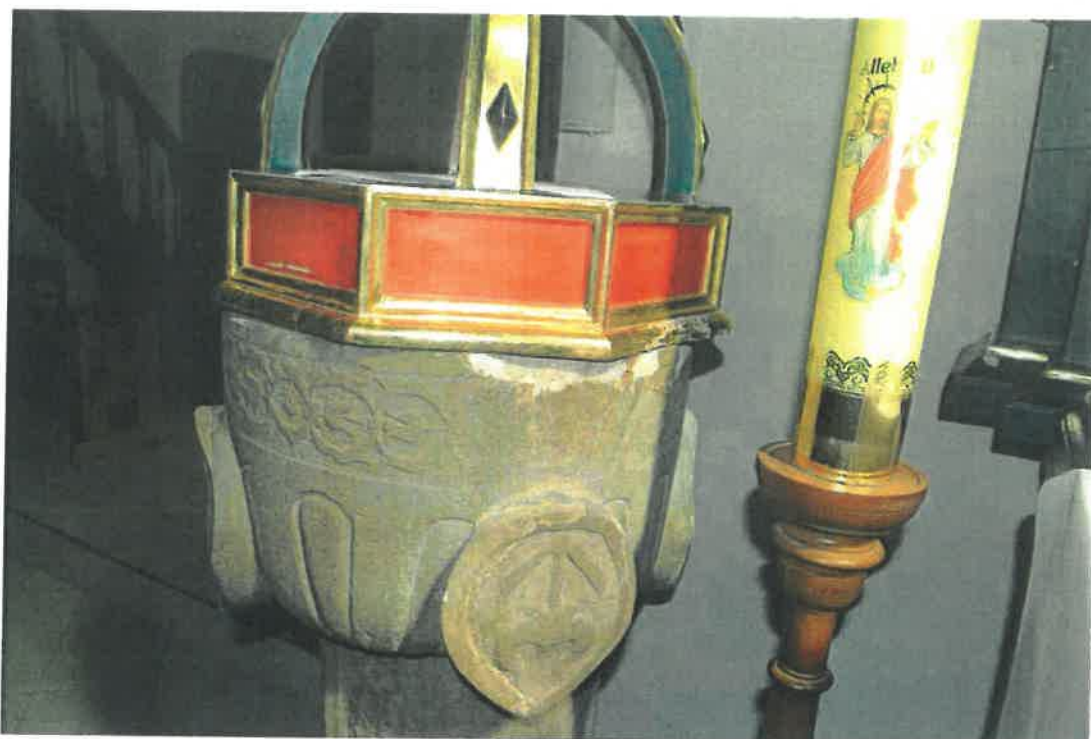
oltarza), jest na sporym odcinku uszkodzona. Sądząc po kilku pozostałych fragmentach, w ciągu uszkodzenia, odpadnięciu uległo wcześniejsze uzupełnienie. Daje to pewne wytłumaczenie, uczytelnienia się innych uzupełnień. Okazuje się, że zostały one wykonane przy użyciu białej zaprawy i jedynie scalone kolorystycznie. Spowodowało to, iż prawdopodobne mycie powierzchni kamienia, doprowadziło do usunięcia warstwy scalającej kolorystycznie na krawędziach uzupełnień i ich uczytelnienie.

Fot. 79 kościół parafialny pw. Znalezienia Krzyża Świętego, w Łazanach. Elementy wystroju i wyposażenia wnętrza. Chrzcielnica. Fragment części górnej z widocznymi ubytkami wcześniejszych uzupełnień.

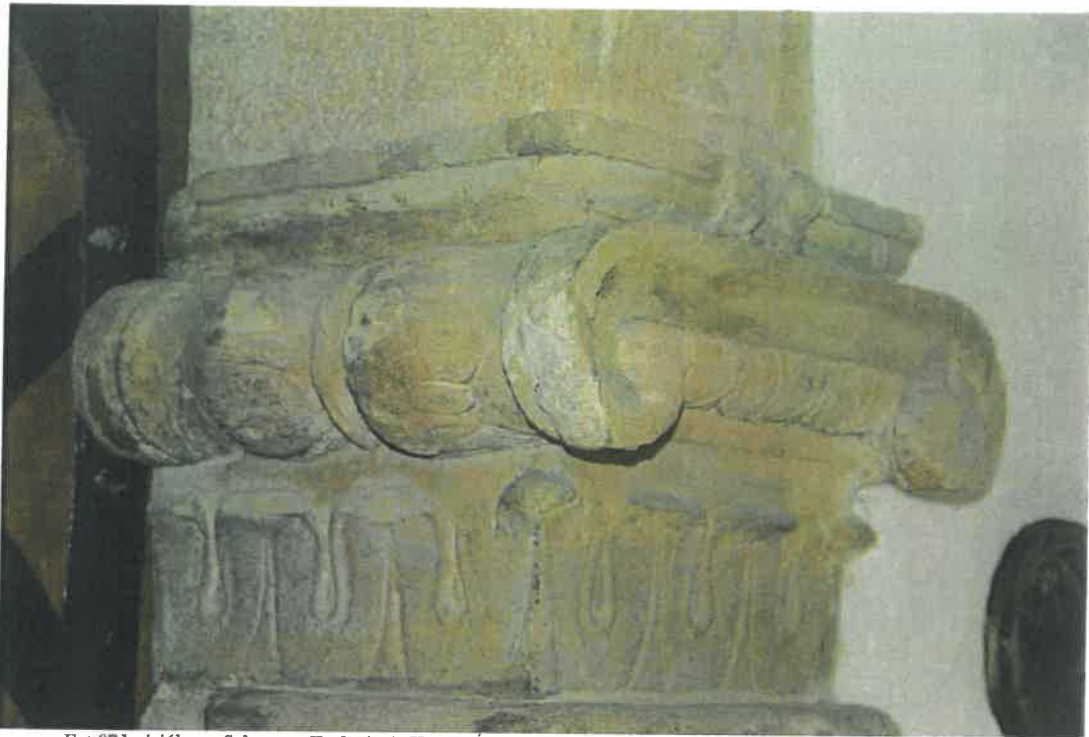
Fot. 87 kościół parafialny pw. Znalezienia Krzyża Świętego, w Łazanach. Elementy wystroju i wyposażenia wnętrza.
Portal kamienny wejścia do kościoła z kruchty wejścia bocznego. Ubytki widoczne na głowicy prawego węgara.

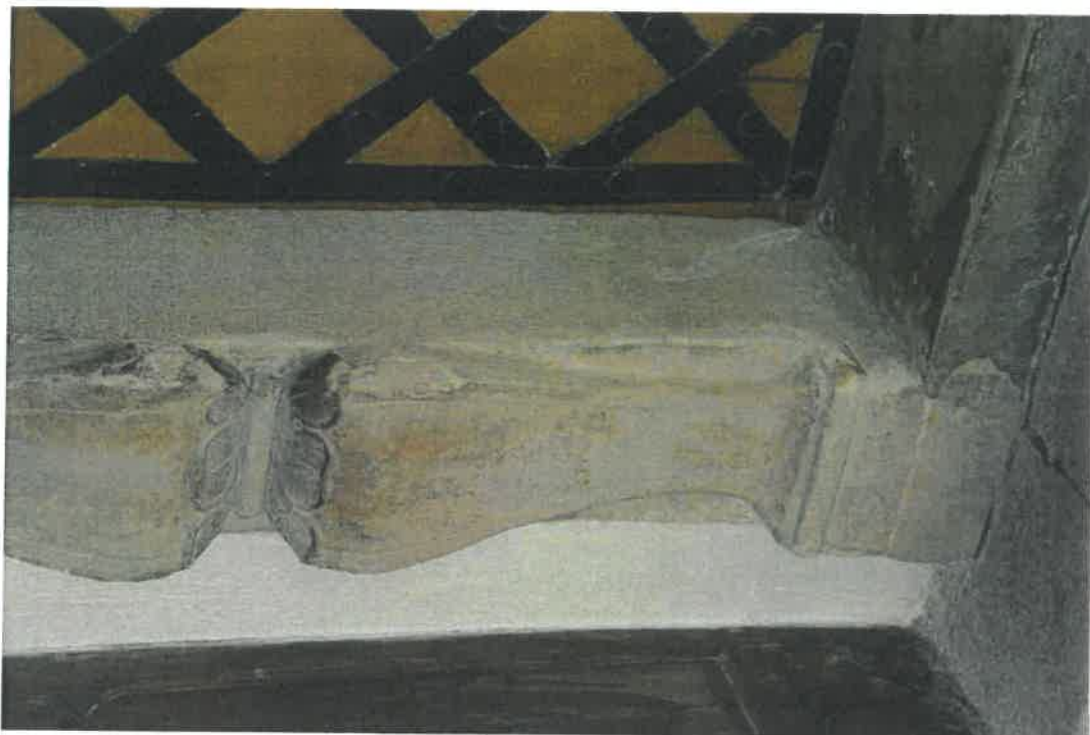
Fot. 88 kościół parafialny pw. Znalezienia Krzyża Świętego, w Łazanach. Elementy wystroju i wyposażenia wnętrza.
Portal kamienny wejścia do kościoła z kruchty wejścia bocznego. Lewy węgar z widocznymi wcześniejszymi uzupełnieniami ubytków.

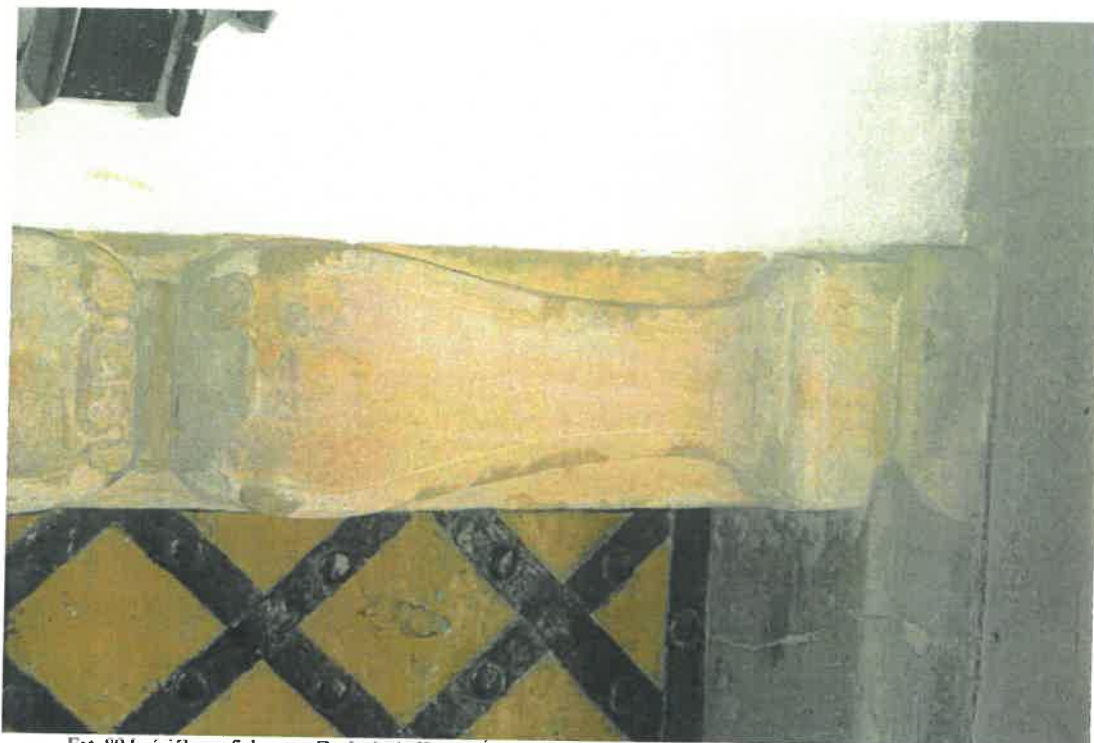
Fot. 89 kościół parafialny pw. Znalezienia Krzyża Świętego, w Łazanach. Elementy wystroju i wyposażenia wnętrza. Portal kamienny wejścia do kościoła z kruchty wejścia bocznego. Prawy węgar z widocznymi wcześniejszymi uzupełnieniami ubytków.
