PROGRAM PRAC KONSERWATORSKICH PRZY OŁTARZU  
GŁÓWNYM W KOŚCIELE PARAFIALNYM  
P.W. ŚW. MARCINA  
W BISKUPICACH

Listopad 2022

Opr. mgr Katarzyna Magrysiewicz – Dobrzańska

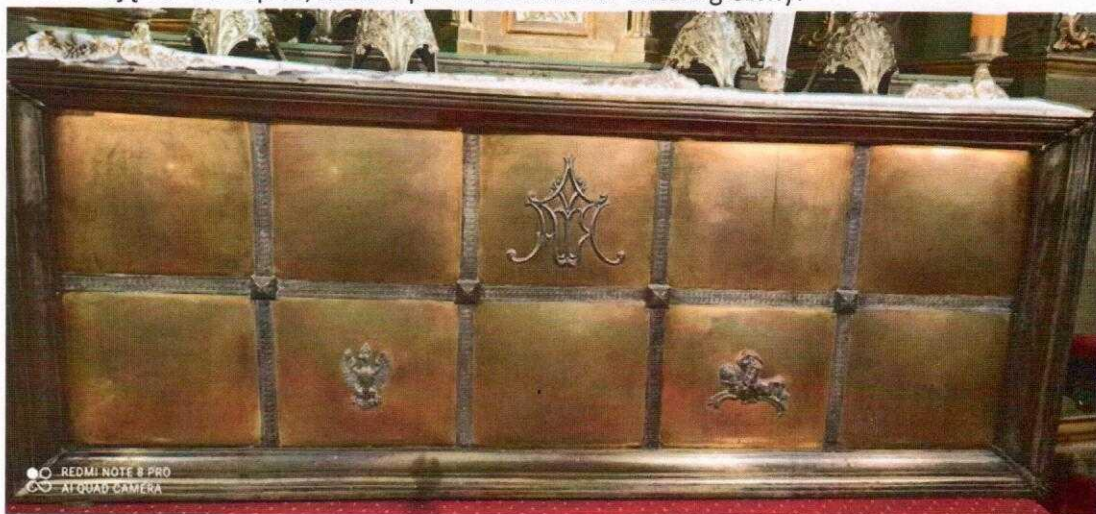
Rama, taśmy i apliki antepedium pokryte produktami korozji, ciemnymi siarczkami srebra.

Na mosiężnych blachach tła widoczne odbarwienia w formie zacieków powstałe na skutek spływania środków chemicznych użytych do czyszczenia srebrnych elementów. Brak apliki, w lewym dolnym narożniku ramy.

Fot.3. Biskupice, kościół p.w. św. Marcina. Ołtarz główny. Antependium z blachy.

1. Odczyszczenie powierzchni blachy mosiężnej środkiem do czyszczenia mosiądzu, miedzi i brązu produkcji francuskiej firmy Starwax
2. Odczyszczenie powierzchni srebrnych środkiem do czyszczenia
3. Doczyszczenie powierzchni drobną wełną mosiężną gradacji 0,00,000,0000
4. Zabezpieczenie powierzchni twardym woskiem mikrokrystalicznym, antystatycznym.
5. Uzupelnienie ubytku narożnika ramy odlewem wykonanym na podstawie istniejących wzorów.

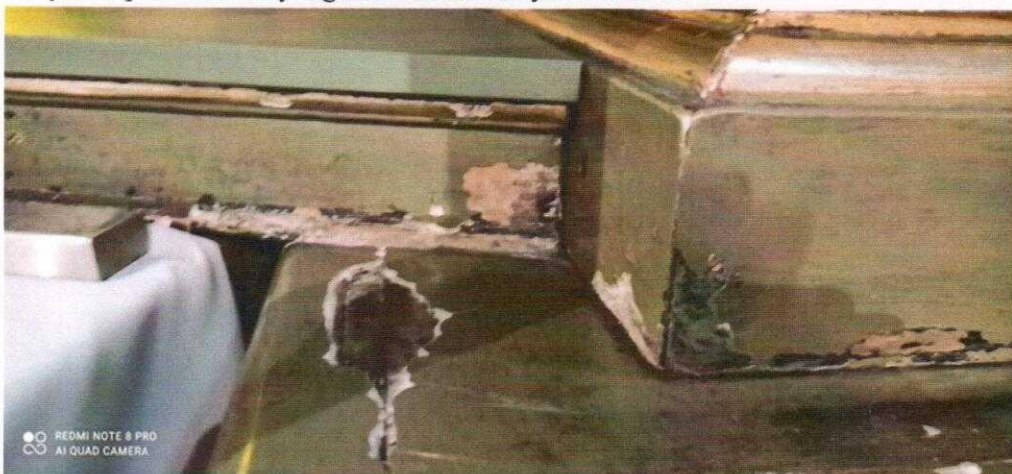
Warstwa malarska struktury bardzo mocno zabrudzona, miejscami łuszczy się i odspaja od podłoża wznosząc się w formie daszków co najbardziej widoczne jest w partii cokołów, bramek i predelli. Na odwrociu niszy rzeźby widoczne liczne otwory po drewnojadach.

Fot. 5. Biskupice, kościół p.w. św. Marcina. Ołtarz główny, fragment podstawy cokołu poniżej kolumny i fragment blatu, widoczne wykruszające się warstwy technologiczne.

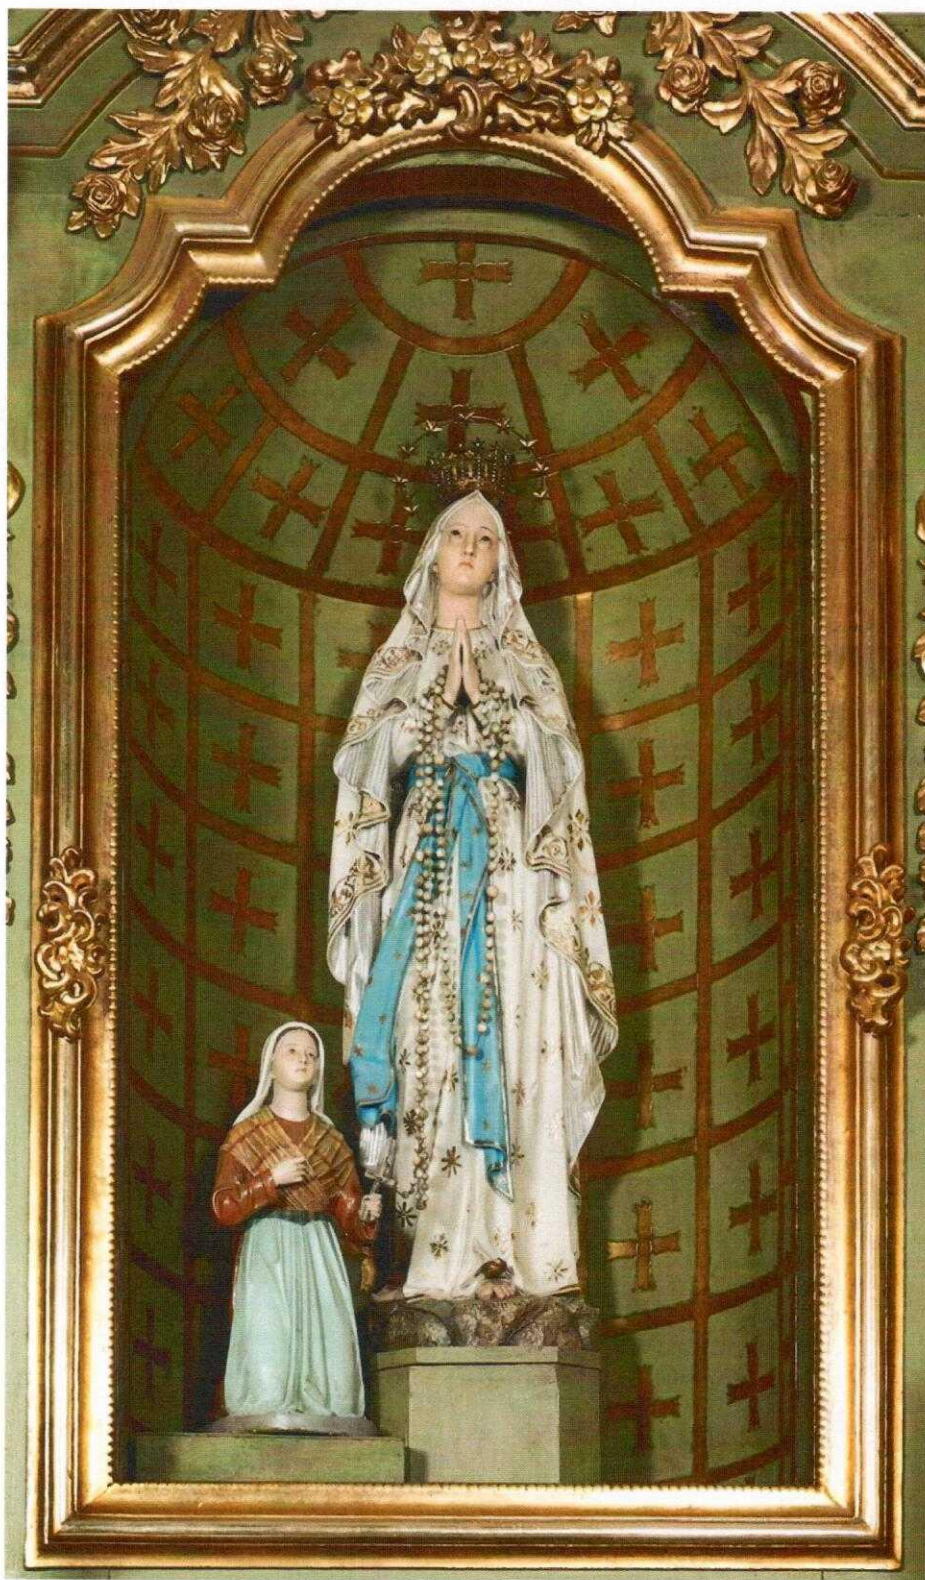
Rzeźba Matki Boskiej z Lourdes na postumencie drewnianym, prawdopodobnie drewniana. Figura św. Bernadetty gips polichromowany.

Fot.6. Biskupice, kościół p.w. św. Marcina. Ołtarz główny. Widoczna we wnętrzu figura Matki Bożej z Lourdes wraz z gipsową figurką klęczącej św. Bernadety Soubirous.

1. Demontaż rzeźb i przewiezienie do odpowiednio wyposażonej i zabezpieczonej pracowni.
2. Wykonanie badań stratygraficznych ustalających budowę technologiczną obiektów.
3. Oczyszczenie powierzchni złożonych i polichromowanych mieszaniną rozpuszczalników organicznych (etanol, aceton, Dioxan, mydło jonowe, terpentyna) oraz gumką chlebową.
4. Uzupelnienie ubytków warstw technologicznych- Uzupelnienie ubytków polichromii farbami olejno - żywicznymi odsączonymi z nadmiaru spoiwa metodą punktowania
5. Położenie na polichromię półmatowego werniksu końcowego
6. Montaż rzeźb w obiekcie

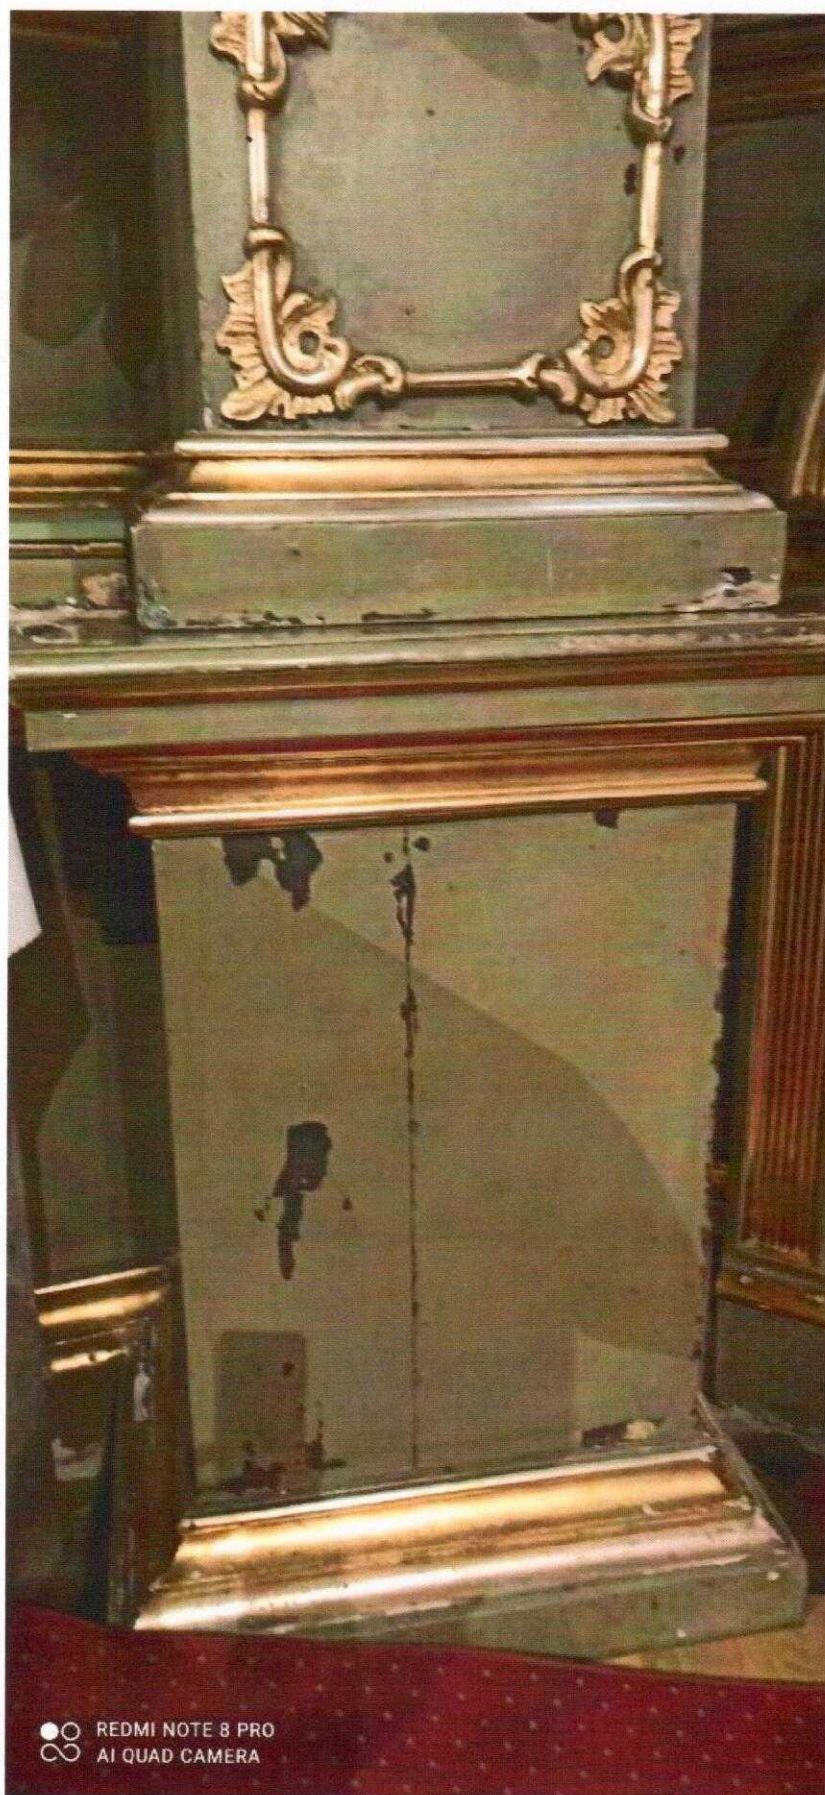
Fot. 8. Biskupice, kościół p.w. św. Marcina. Ołtarz główny.  
Strona południowa, fragment z cokołem i podstawą kolumny.

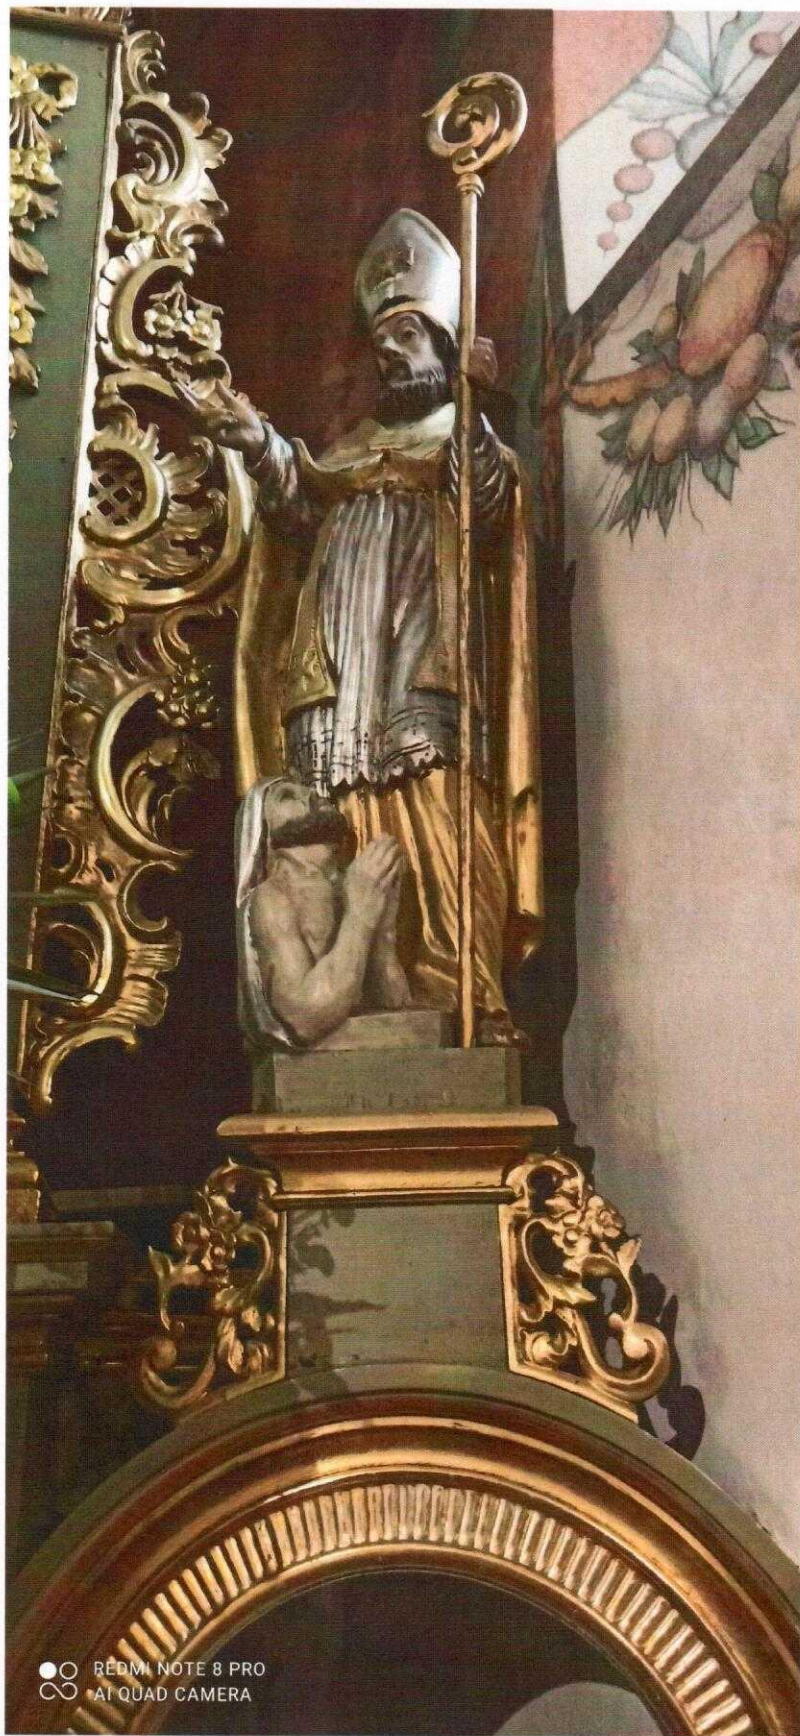
Warstwy zaprawy, złocen, srebrzeń i z biegiem czasu ulegały uszkodzeniu, a złocenia pokryto szlag metalem. Jedyne rzeźby na bramkach zachowały warstwę złota i srebra bez nawarstwień szlag metalu, jednak złocenia uległy przetarciu i w wielu miejscach widoczna jest warstwa pulmentu a nawet zaprawy. Rzeźby zabrudzone powierzchniowo, pokryte warstwą kurzu, przemalowane, stwierdzono brak paliczków w dłoni św. Stanisława u lewej ręki trzymającej pastorał.

Fot. 9. Biskupice, kościół p.w. św. Marcina. Ołtarz główny.  
Strona południowa, figura św. Stanisława z Piotrowinem.

1. Demontaż i przewiezienie do odpowiednio wyposażonej i zabezpieczonej pracowni.
2. Wykonanie dokładnej stratygrafii ustalającej budowę technologiczną.

3. Dezynsekcja owadzych szkodników przez zastosowanie preparatu Xirein -1 lub Permethrin 25/75
4. Przeprowadzenie impregnacji strukturalnej przy użyciu roztworu żywicy tworzywem Plexigum PQ 611 w 20% roztworze rozpuszczalnika Shellsol T. Zalegający w chodnikach po owadach pył drzewny, przed przystąpieniem do impregnacji zostanie wydmuchany, aby umożliwić jak najlepsze wniknięcie impregnatu w głąb struktury obiektu. Po impregnacji zostanie wykonane wstępne usunięcie nadmiaru impregnatu z powierzchni drewna która następnie zostanie przemyta Shellsolem T. Podczas odparowywania rozpuszczalnika rzeźba zostanie owinięta na kilka dni folią poliestrową w celu spowolnienia procesu i zminimalizowania migracji przypowierzchniowej impregnatu.

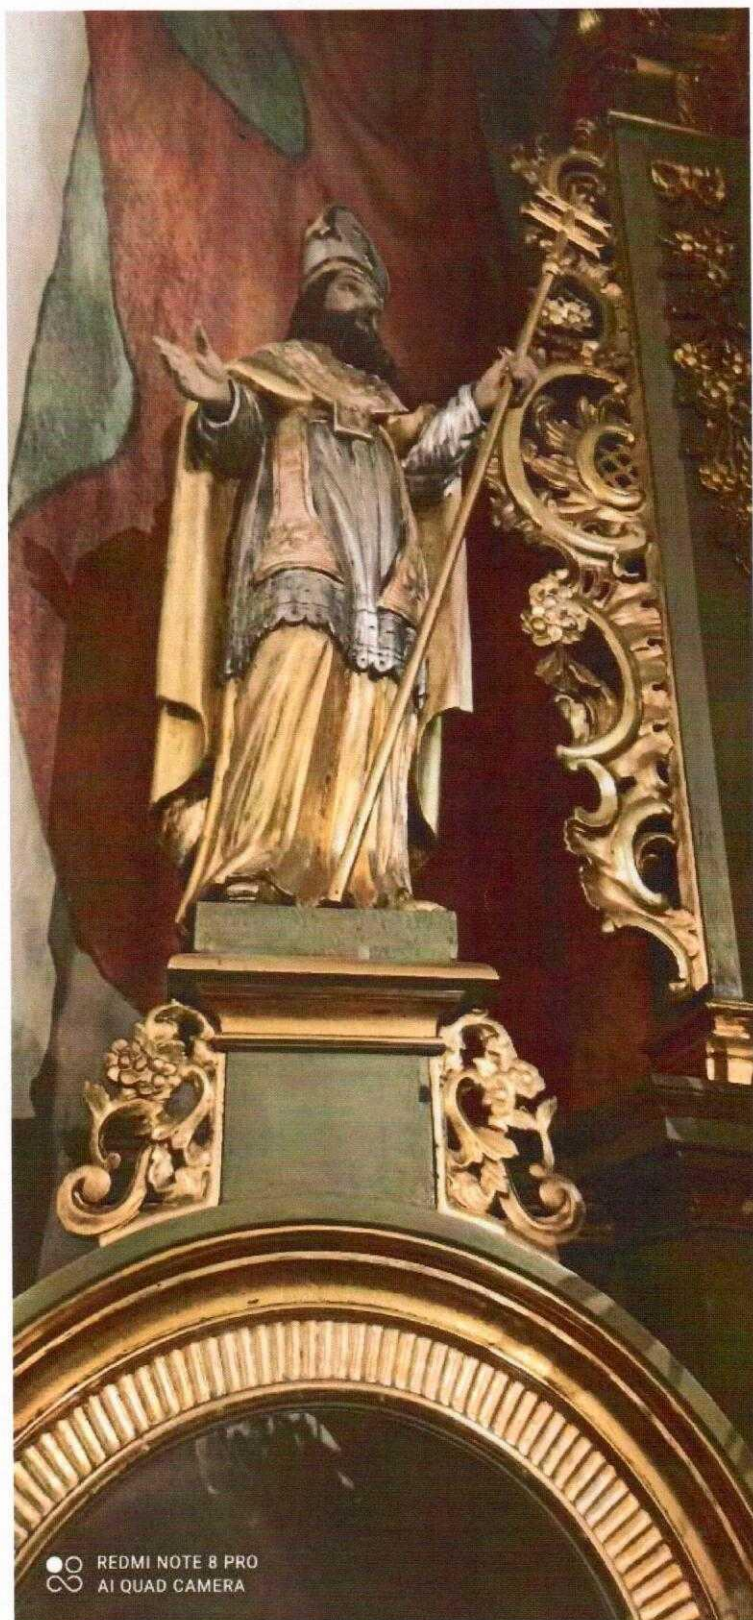
Fot. 10. Biskupice, kościół p.w. św. Marcina. Ołtarz główny.  
Strona północna, figura św. Wojciecha.

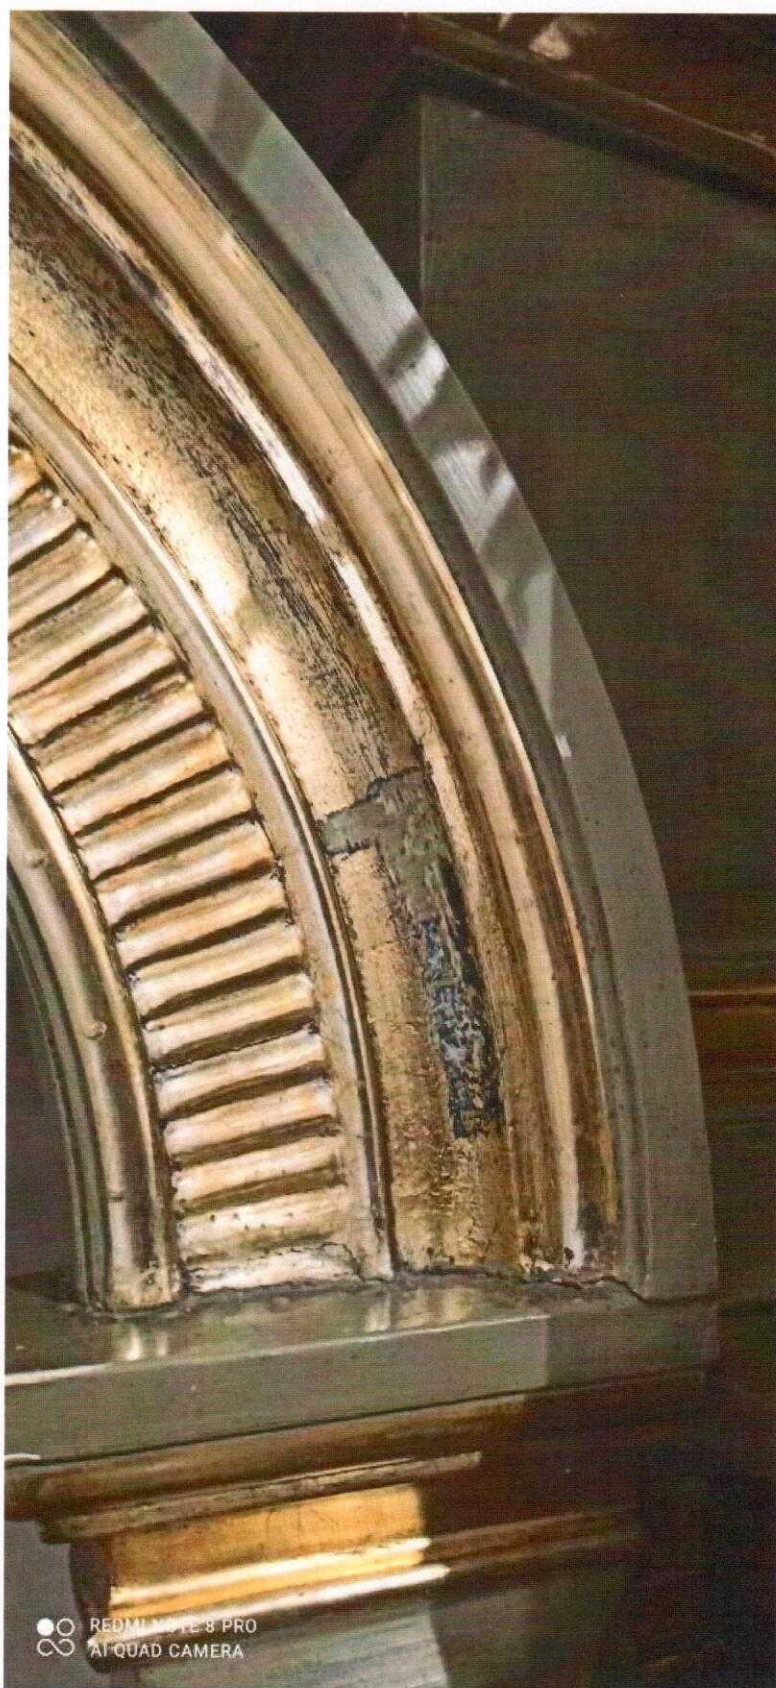
Fot. 13. Biskupice, kościół p.w. św. Marcina. Ołtarz główny.  
Strona północna. Fragment łuku bramki.

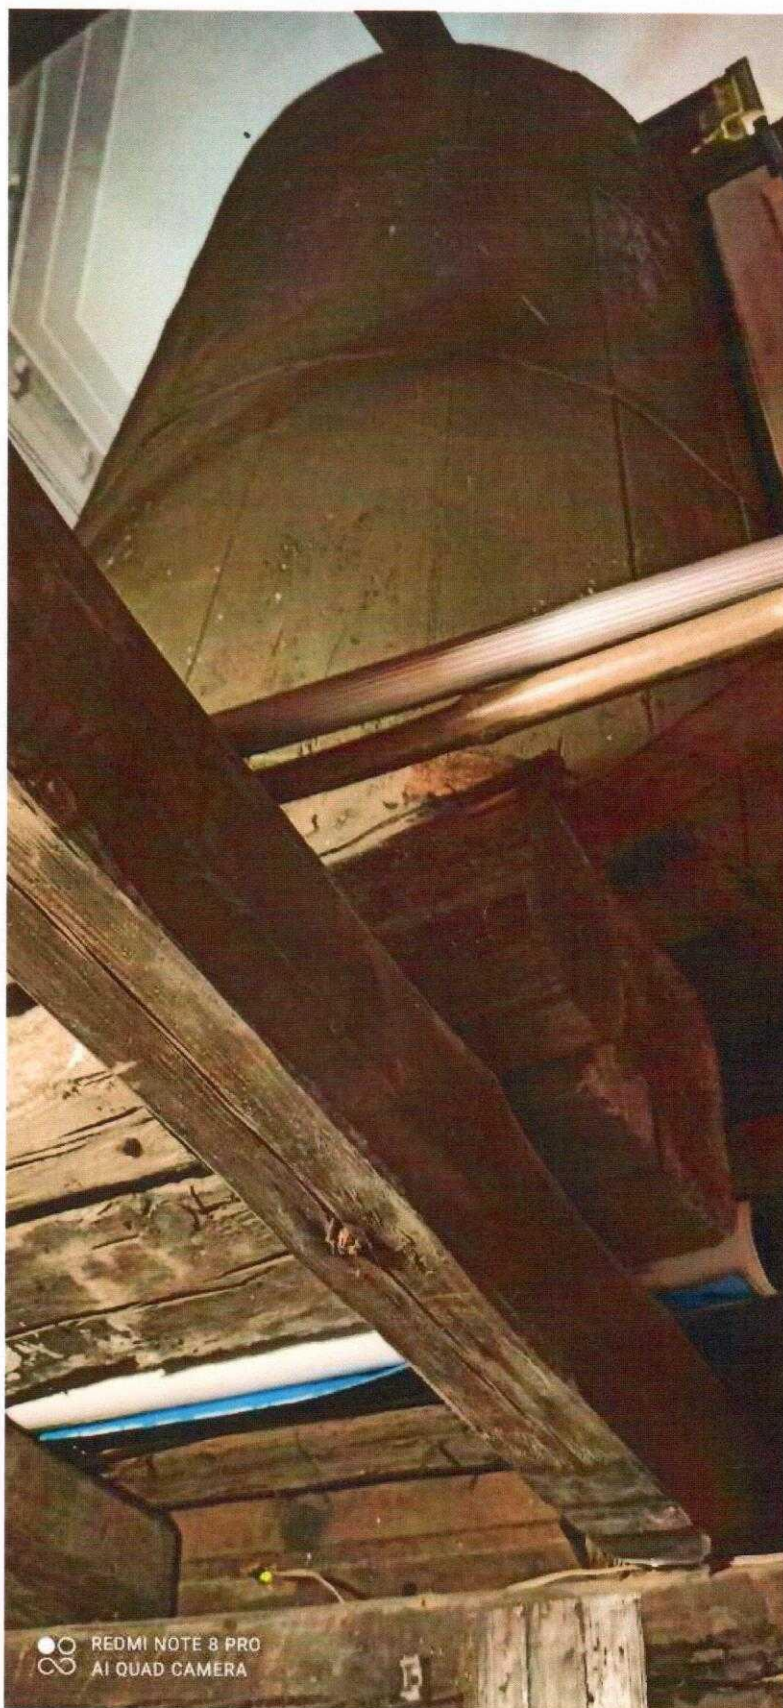
Fot. 16. Biskupice, kościół p.w. św. Marcina. Fragment odwrocia wnetki rzeźby w polu nastawy.

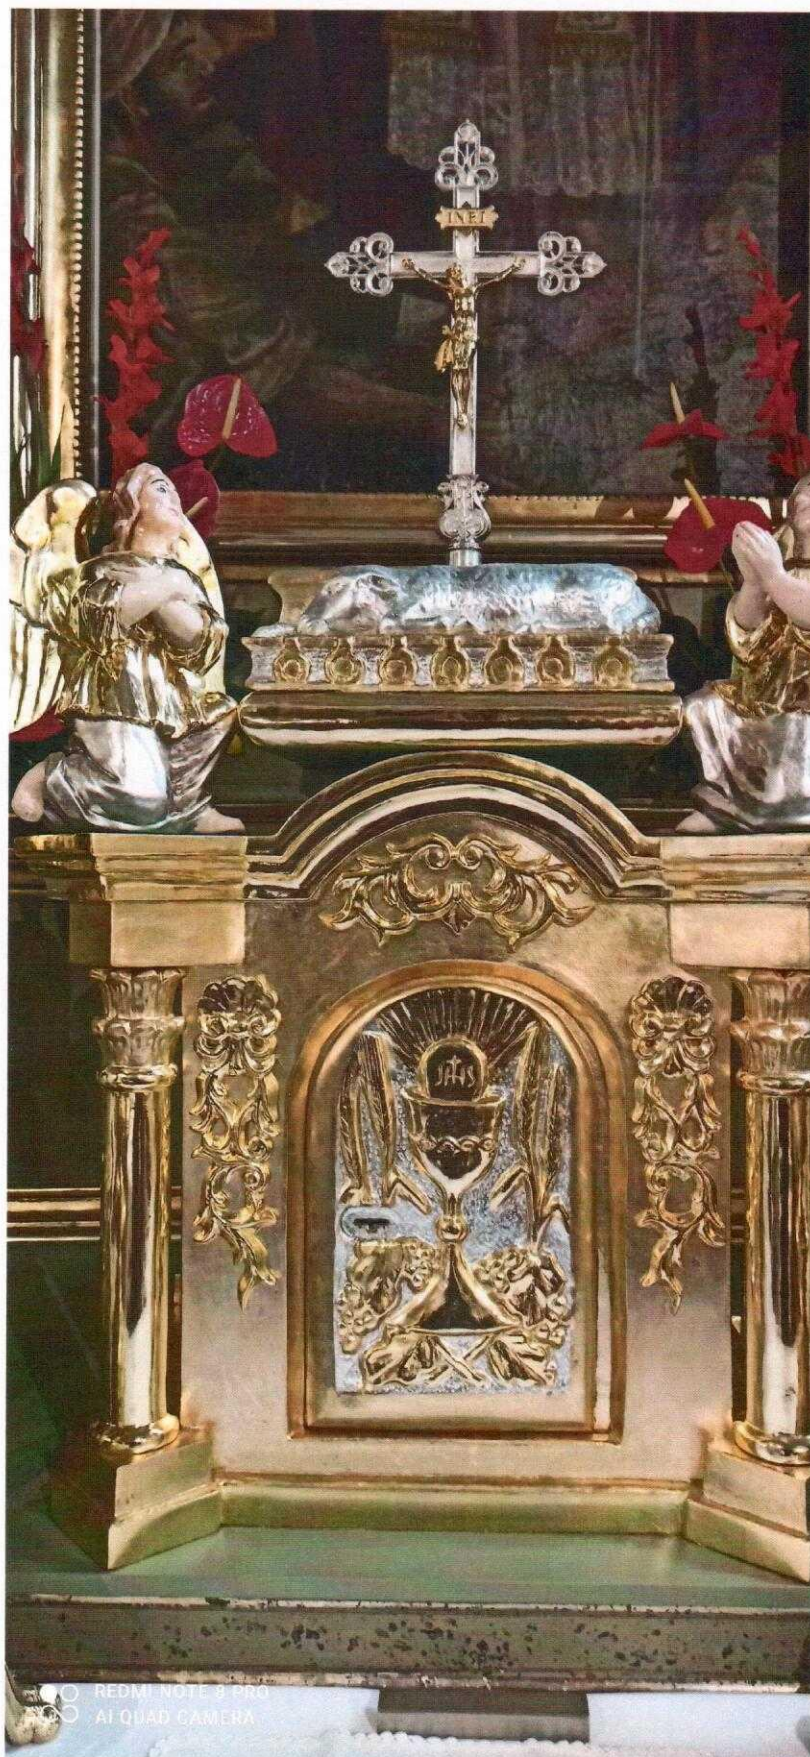
Fot. 18. Biskupice, kościół p.w. św. Marcina. Fragment (tabernakulum po konserwacji)
