PROGRAM KONSERWATORSKI
DOTYCZĄCY PRAC KONSERWATORSKO - RENOWACYJNYCH
WYPOSAŻENIA I WYSTROJU RZYMSKOKATOLICKIEGO
KOŚCIOŁA PARAFIALNEGO pw. ZNALEZIENIA KRZYŻA W
ŁAZANACH

OPRACOWAŁ:
mgr M. Chojkowski
Kraków, sierpień 2020

OPIS INWENTARYZACYJNY OBIEKTU:

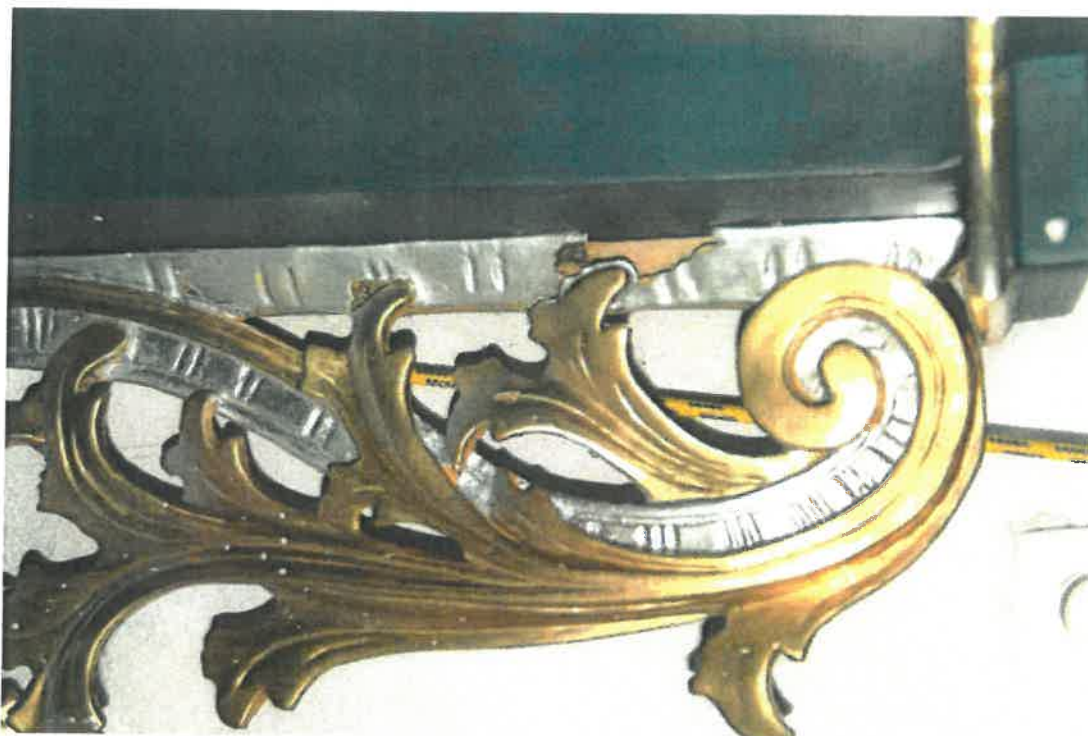
Fot. 7 kościół parafialny pw. Znalezienia Krzyża Świętego, w Łazanach. Elementy wystroju i wyposażenia wnętrza.
Lewy ołtarz boczny. Zniszczenia warstwy zaprawy w obrębie lewego uszaka.

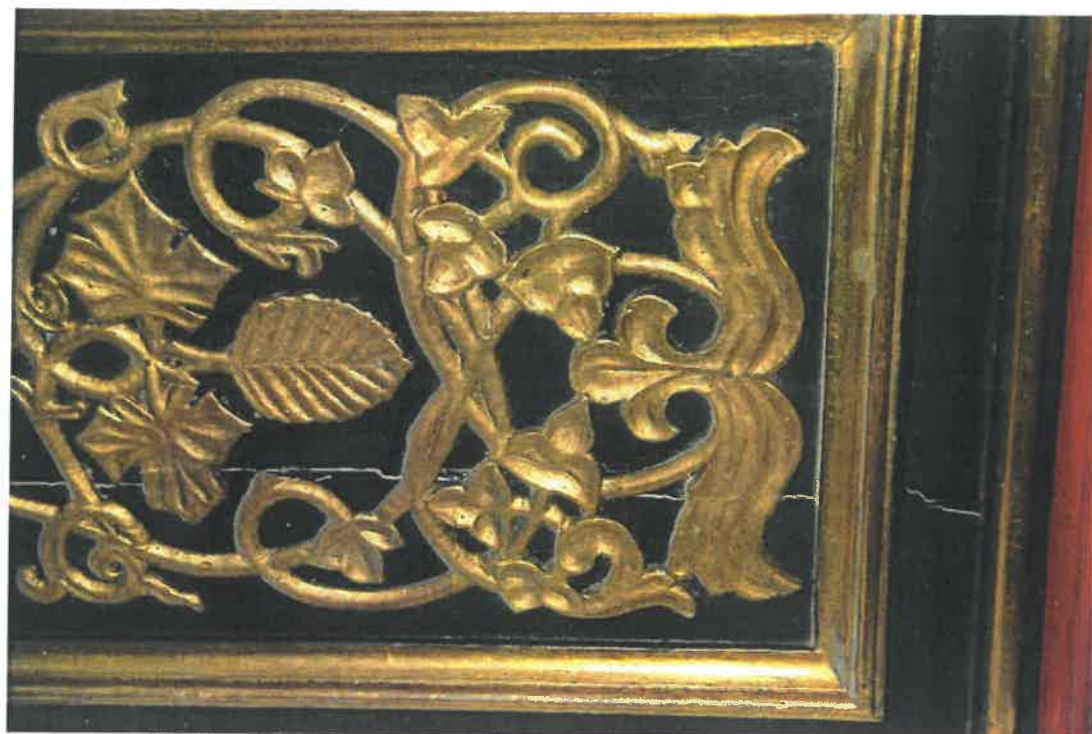
W wielu miejscach na powierzchni poszczególnych elementów poręczy schodów, jak też mównicy, widoczne są ubytki zaprawy stanowiącej podkład pod warstwę malarską i złocenia. W obrębie złoczeń, wykonanych złotą farbą (brąz), lub szlagmetalem, widoczne są liczne przetarcia i ubytki typu złuszczeń. Warstwa malarska wygląda na położoną wtórnie. Poza jej ubytkami (do warstwy zaprawy), widoczne są nierówności powierzchni wyglądające jak „zatopione” w farbie. Tego typu nierówności mogą świadczyć o nieprawidłowo wykonanych przemalowaniach („odświeżanie” powierzchni).

Fot. 30 kościół parafialny pw. Znalezienia Krzyża Świętego, w Łazanach. Elementy wystroju i wyposażenia wnętrza.
Ambona. Spękania widoczne na fragmencie balustrady mównicy.

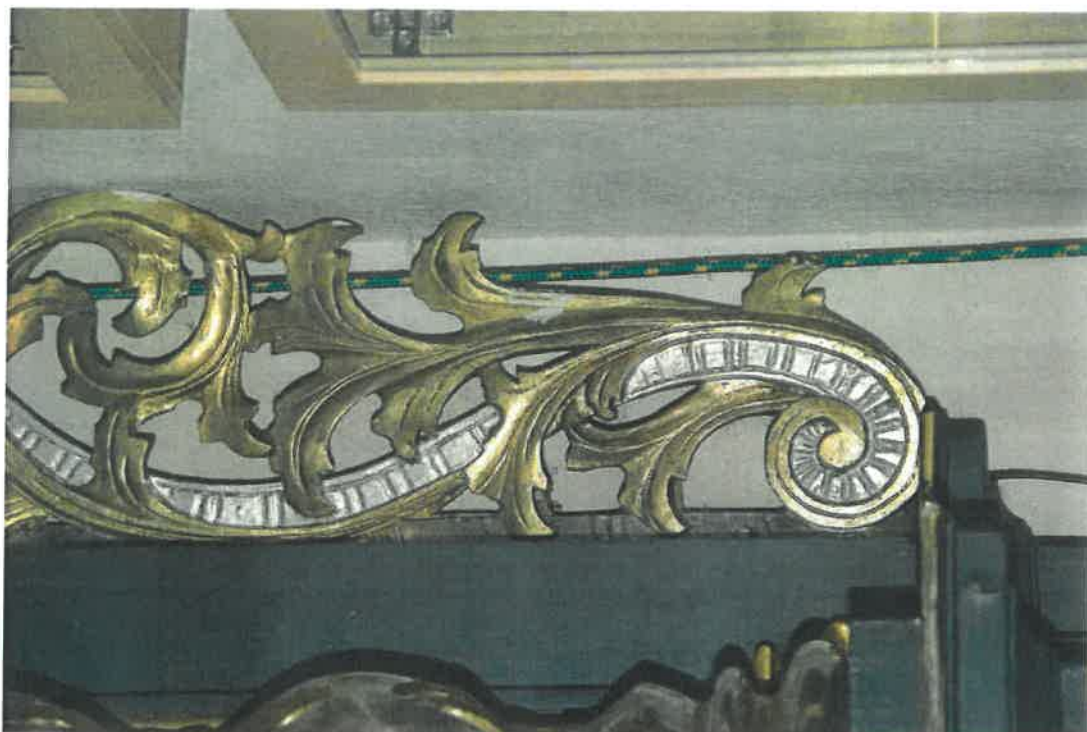
Fot. 17 kościół parafialny pw. Znalezienia Krzyża Świętego, w Łazanach. Elementy wystroju i wyposażenia wnętrza.
Prawy ołtarz boczny. Zniszczenia na powierzchni prawego uszaka.

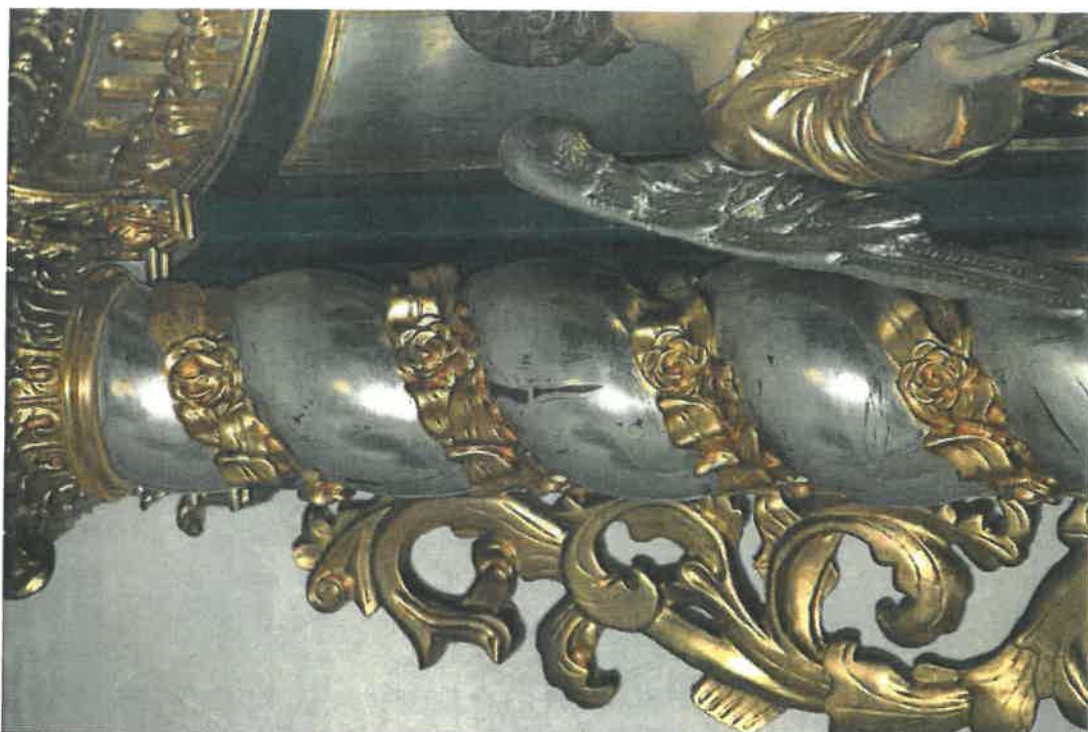
Fot. 25 kościół parafialny pw. Znalezienia Krzyża Świętego, w Łazanach. Elementy wystroju i wyposażenia wnętrza. Ołtarz kaplicy bocznej. Poczerniałe fragmenty srebrzenia, na powierzchni lewej kolumny.

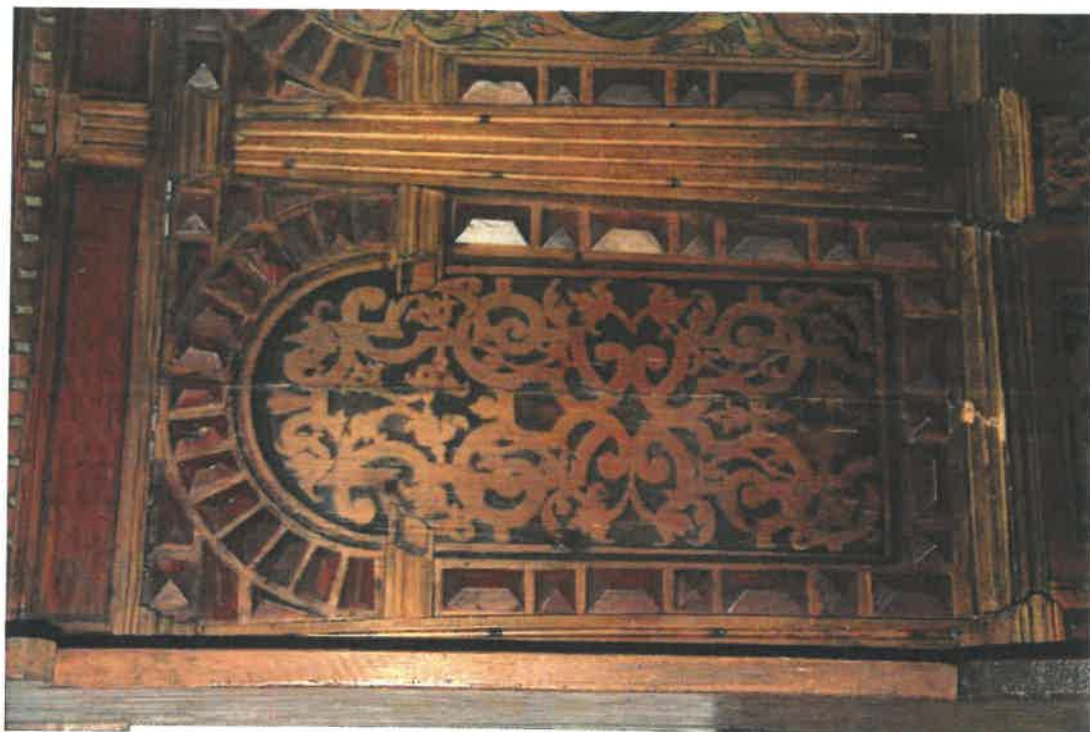
drewnojadów. Uszkodzenia są wprawdzie mechaniczne, niemniej osłabienie struktury drewna w takim stopniu, jest tak znaczące, że wystarczy przyłożenie stosunkowo niewielkiego nacisku, żeby spowodować powstanie uszkodzenia. Tego typu uszkodzenia, widoczne są w dwóch miejscach, przy czym pochodzą one prawdopodobnie z różnych okresów, o czym świadczy świeżość przełomów. Jedno widoczne jest po lewej stronie gzymsu wieńczącego stalle (jest tam więcej uszkodzeń o mniejszych rozmiarach), a drugie nowsze, w połowie długości listwy profilowanej, dolnej partii pierwszego zaplecka.

Uszkodzenie znajdujące się na listwie zaplecka, jest szerokim pęknięciem, powstałym pod wpływem nacisku. Prawdopodobnie ciężar spowodował nacisk fragmentu wyższej części zaplecka. Świadczy o tym miejsce, w którym doszło do uszkodzenia, znajdujące się podłączeniem dwóch desek zaplecka. Płycina znajdująca się powyżej listwy, składa się z dwóch desek, pomiędzy którymi znajduje się szczelina (wypełniona podczas poprzednich zabiegów konserwatorskich), otoczona dekoracją z fasetowanych kostek. Obok łączenia desek znajdują się dwie kostki, które są nieco przesunięte w pionie, względem siebie. Wysokość przesunięcia kostek pokrywa się z wysokością przesunięcia w poniższym pęknięciu, co potwierdza genezę jego pochodzenia. Opisane uszkodzenie i jego przyczyny, świadczy o możliwym braku stabilności konstrukcji, co z kolei biorąc pod uwagę osłabienie struktury drewna przez owady, może stanowić zagrożenie dla całości obiektu.

Fot. 36 kościół parafialny pw. Znalezienia Krzyża Świętego, w Łazanach. Elementy wystroju i wyposażenia wnętrza. Stalle. Pierwsza płycina zaplecka.

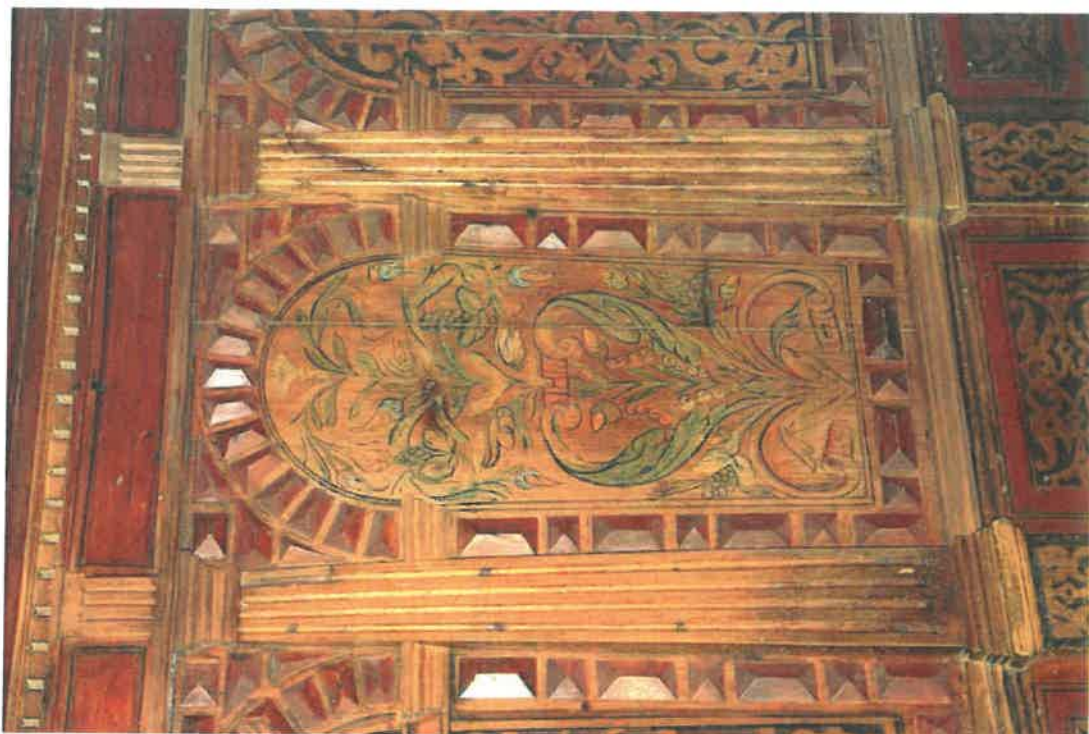
Do uszkodzeń należy zaliczyć niewielkie napisy, wyryte na powierzchni zaplecków. Trzyliterowy napis, wyryty jest na powierzchni drugiego zaplecka i po jednoliterowym, mniej widocznym na powierzchni pierwszego i czwartego.

Fot. 37 kościół parafialny pw. Znalezienia Krzyża Świętego, w Łazanach. Elementy wystroju i wyposażenia wnętrza.
Stalle. Druga płyca zaplecka.

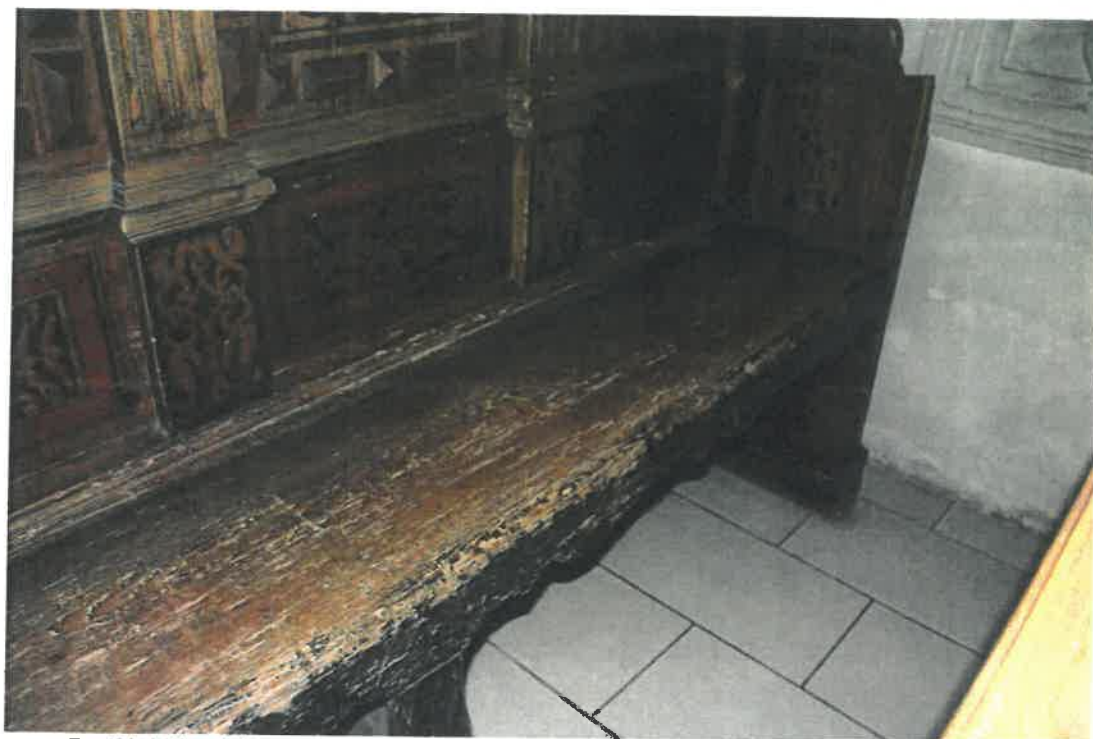
Stalle są użytkowane, co z kolei spowodowało powstanie bardzo licznych drobnych uszkodzeń na powierzchni siedziska, a w szczególności na jego zewnętrznej krawędzi. Prawdopodobnie również wynikiem użytkowania jest naruszenie powierzchni polichromii, która w niższych partiach (w szczególności dekoracja arabeskowa), uległa wyraźnemu starciu.

Fot. 40 kościół parafialny pw. Znalezienia Krzyża Świętego, w Łazanach. Elementy wystroju i wyposażenia wnętrza.
Stalle. Siedzisko (fragment).

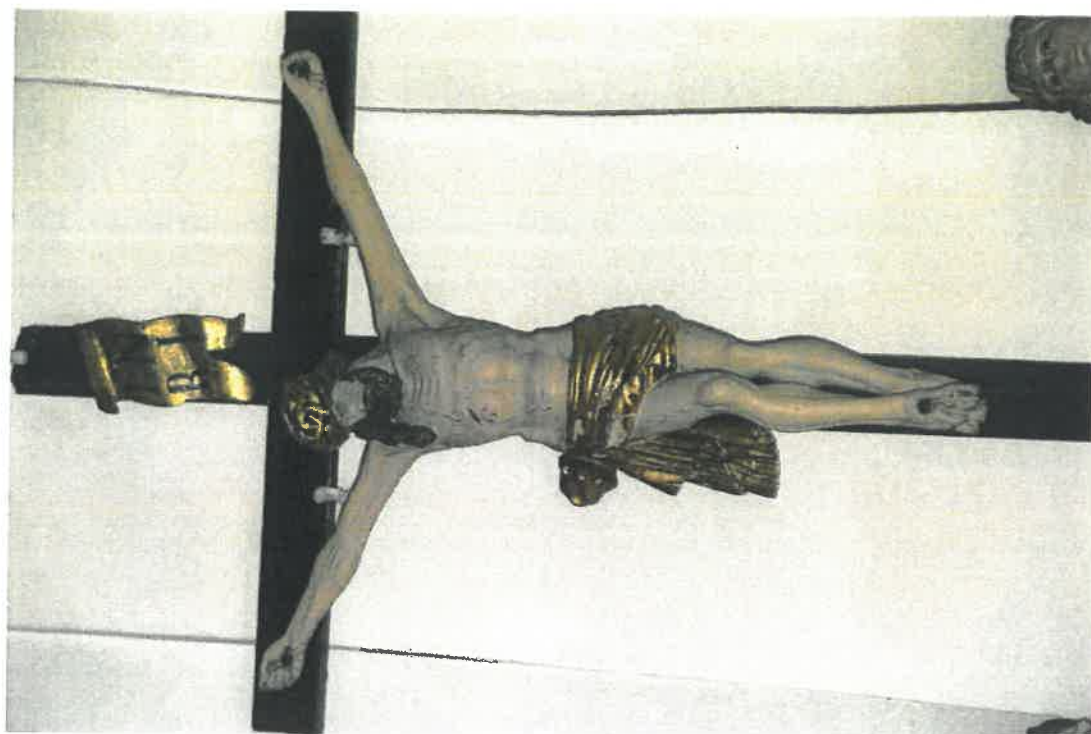
Złożona powierzchnia titulusa jest silnie spękana (podobnie jak szaty), ale posiada mało ubytków.

Fot. 52 kościół parafialny pw. Znalezienia Krzyża Świętego, w Łazanach. Elementy wystroju i wyposażenia wnętrza. Grupa ukrzyżowania na łuku tęczowym. Figura Chrystusa.

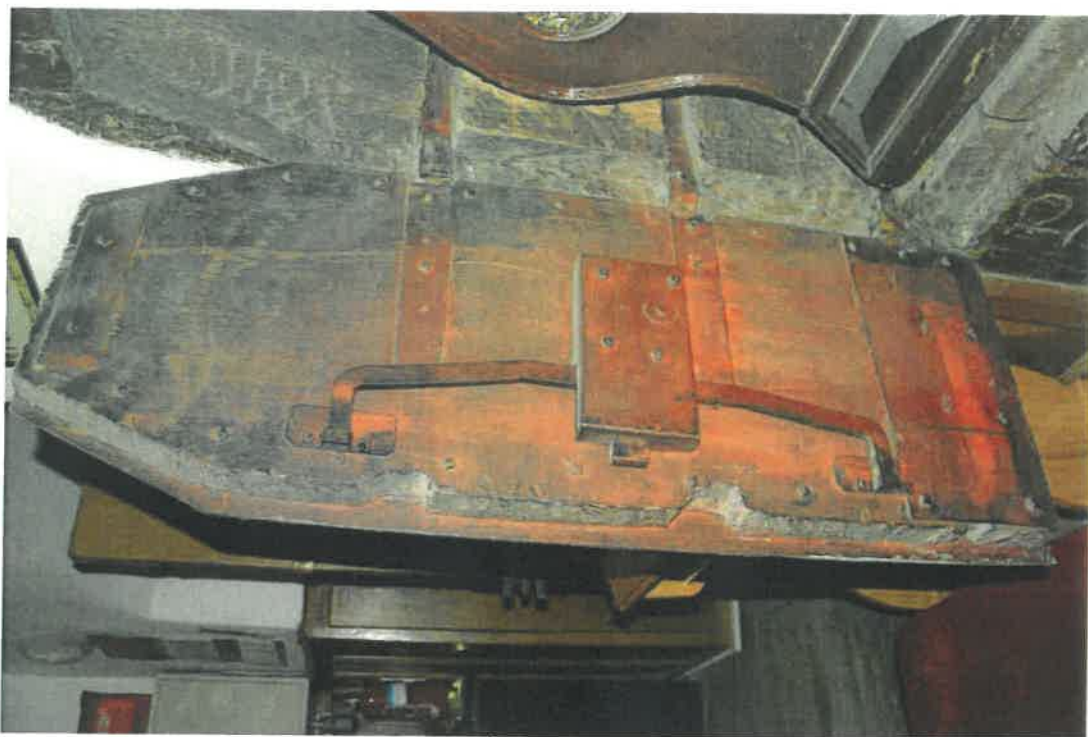
Drewno znajduje się w dobrym stanie, chociaż jego powierzchnia jest nieco zabrudzona i zakurzona od strony wewnętrznej. Na powierzchni wewnętrznej strony drzwiczek, na elementach metalowych, widoczny jest niewielki nalot rdzy o „stabilnym wyglądzie”. Chodzi tu o cienką warstwę korozji, która bez sprzyjających warunków uległa ustabilizowaniu i nie wykazuje wyraźnych tendencji do dalszej aktywności.

Fot. 61 kościół parafialny pw. Znalezienia Krzyża Świętego, w Łazanach. Elementy wystroju i wyposażenia wnętrza.
Schowek na Monstrancję w pniu dębu. Odwrocie drzwiczek.

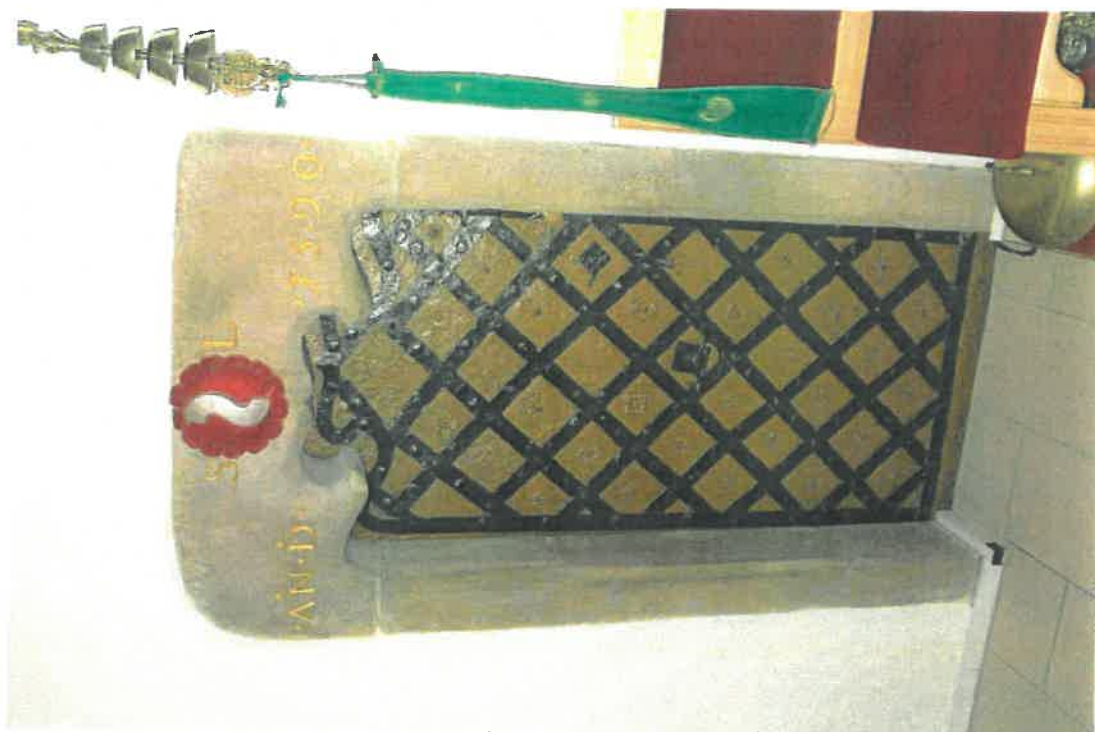
Fot.63 kościół parafialny pw. Znalezienia Krzyża Świętego, w Łazanach. Elementy wystroju i wyposażenia wnętrza.
Drzwi okute do zakrystii. Widok ogólny.

Stolarka okutych drzwi do zakrystii, przykryta jest z jednej strony blachą z kratą regencyjną pomalowaną na czarno. Blacha pomalowana na kolor jasnobrązowy. Grube warstwy lakierowe, maskują faktyczny stan zachowania metalu, który pomimo tego wydaje się ogólnie, dość dobry. blacha nie posiada widocznych ubytków, które są natomiast widoczne w elementach zdobniczych. Większość ozdobnych „rozetek”, zachowana jest szczątkowo. Całość przykrywają warstwy (?), lakierowe.

Powierzchnia drewna posiada liczne drobne ubytki, które pod grubą warstwą farby nie są czytelne. Mogą to być, zarówno naturalne „zadziory” w deskach, które zostały zastosowane do wykonania drzwi, jak też wtórnie powstałe uszkodzenia.

Na odwrociu drzwi, zamontowany jest kuty zamek, który posiada pozostałości czarnej farby. Odślonięte fragmenty metalu wykazują obecność cienkiej warstwy utlenionej o charakterze stabilnym (procesy korozji nie postępują ze względu na warunki panujące w pomieszczeniu, w którym znajduje się element).

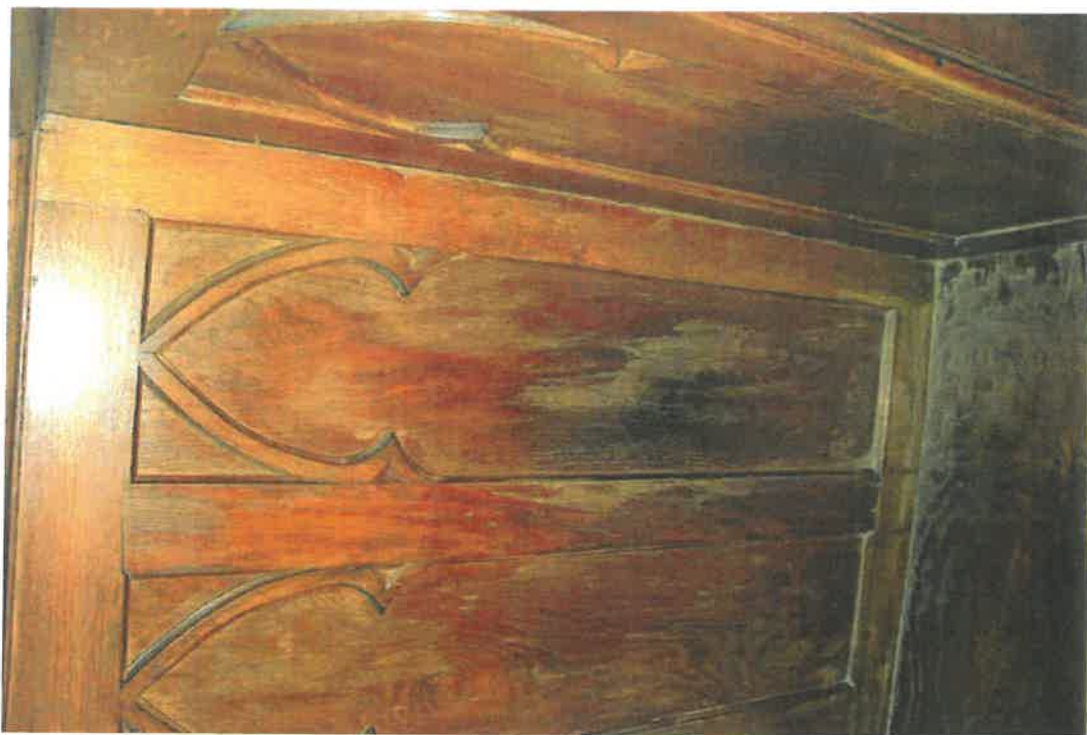
Fot. 70 kościół parafialny pw. Znalezienia Krzyża Świętego, w Łazanach. Elementy wystroju i wyposażenia wnętrza. Siedzisko na ścianie kruchty wejścia bocznego, do kościoła. Widoczne silne uszkodzenia warstwy lakierowej i wierzchnie drewna.

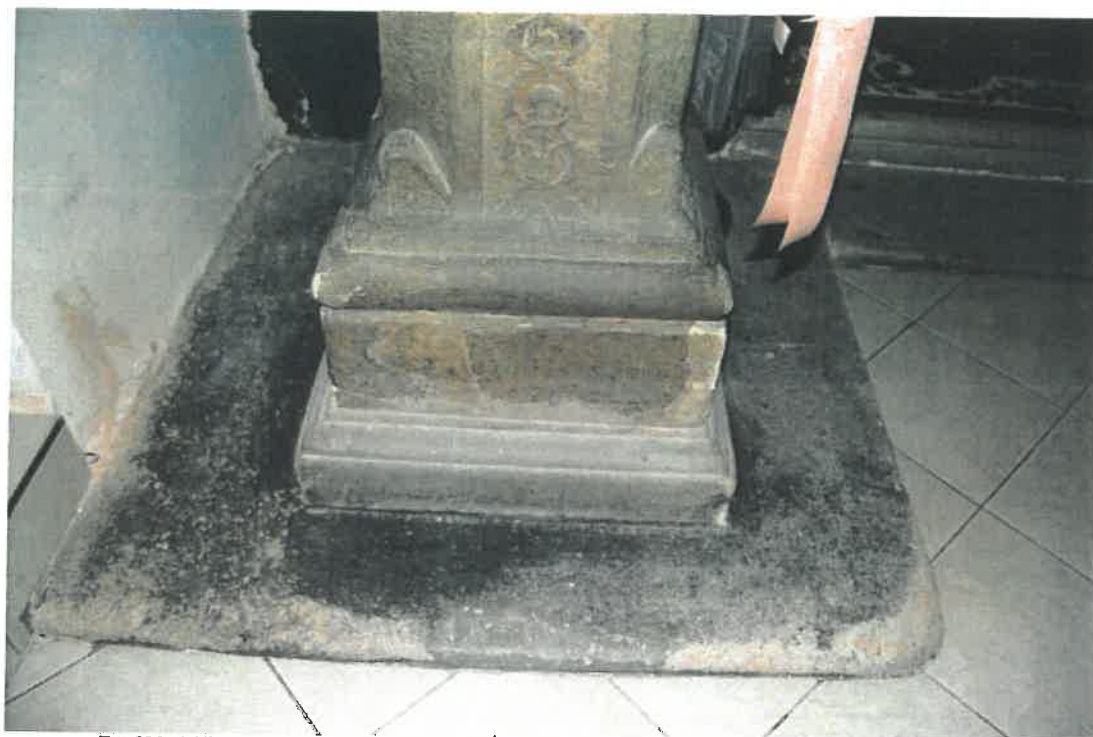
Fot. 79 kościół parafialny pw. Znalezienia Krzyża Świętego, w Łazanach. Elementy wystroju i wyposażenia wnętrza. Chrzcielnica. Fragment części górnej z widocznymi ubytkami wcześniejszych uzupełnień.

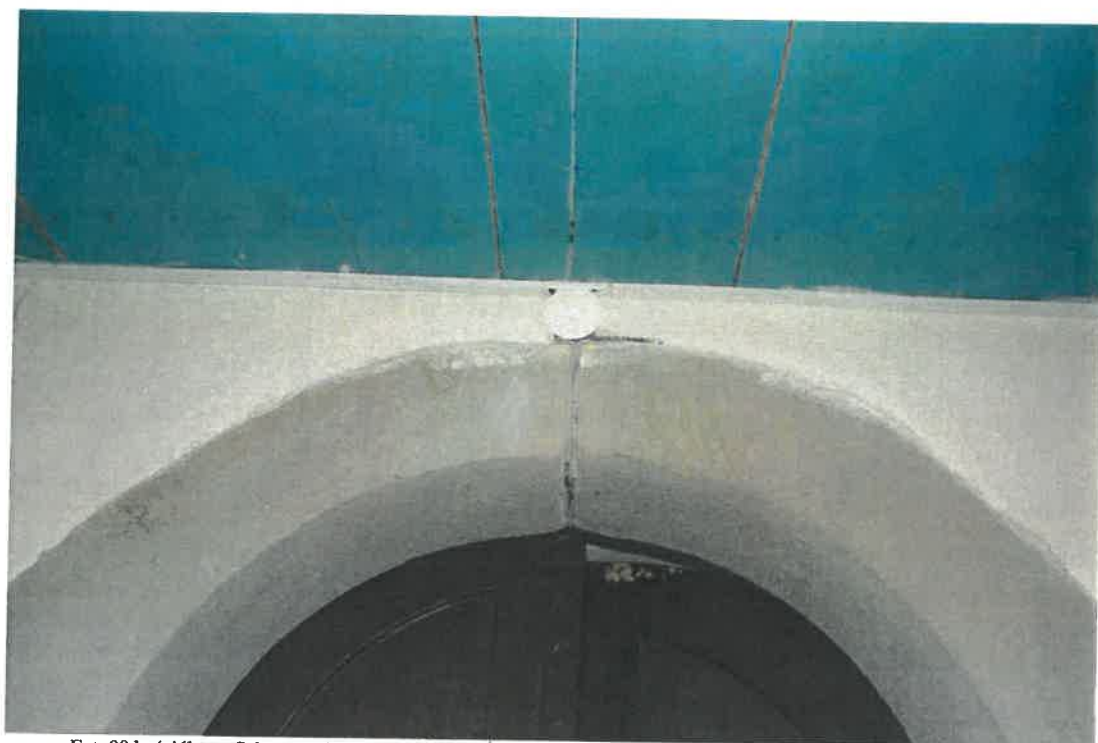
Fot. 89 kościół parafialny pw. Znalezienia Krzyża Świętego, w Łazanach. Elementy wystroju i wyposażenia wnętrza. Portal kamienny wejścia do kościoła z kruchty wejścia bocznego. Prawy węgar z widocznymi wcześniejszymi uzupełnieniami ubytków.
